**AVALIAÇÃO DIAGNÓSTICA PRELIMINAR E PROPOSIÇÃO DE REABILITAÇÃO PARA PATOLOGIAS ESTRUTURAIS EM EDIFICAÇÃO PÚBLICA: ESTUDO DE CASO DO ESTÁDIO MIRANDÃO EM ARAGUAÍNA-TO**

**PRELIMINARY DIAGNOSTIC EVALUATION AND REHABILITATION PROPOSAL FOR STRUCTURAL PATHOLOGIES IN PUBLIC BUILDINGS: CASE STUDY OF MIRANDÃO STADIUM IN ARAGUAÍNA-TO**

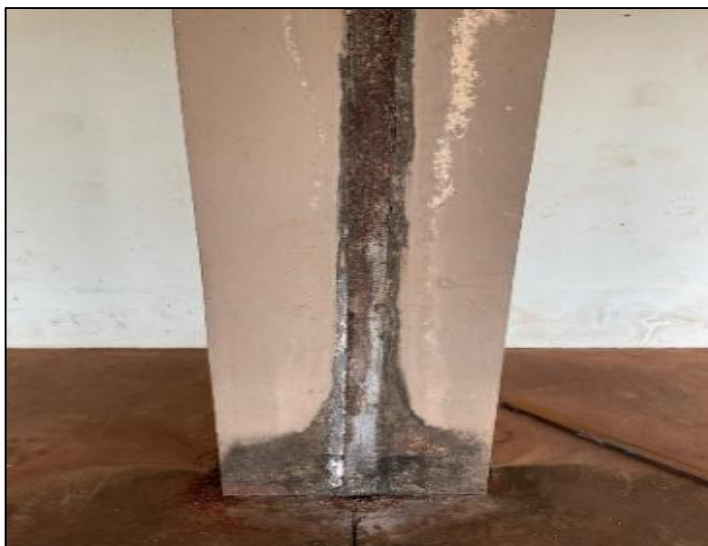
**Figura 3:** Umidade em pilar no setor leste do estádio.

Nas Figuras 3 e 4, é possível observar a presença significativa de umidade ascendente e infiltrações verticais ao longo de pilares e cantos estruturais. Essas patologias são frequentemente causadas por falhas nos sistemas de impermeabilização e drenagem, permitindo a penetração contínua de água nas estruturas.

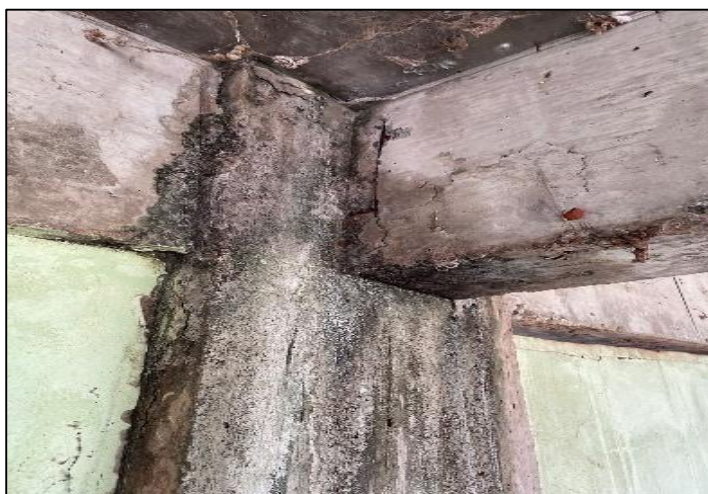
**Figura 4:** Umidade em viga e pilar no setor leste.

com escurecimento da base e na **(Figura 4)** a Infiltração em canto estrutural com acúmulo de sujeira e formação de fungos.

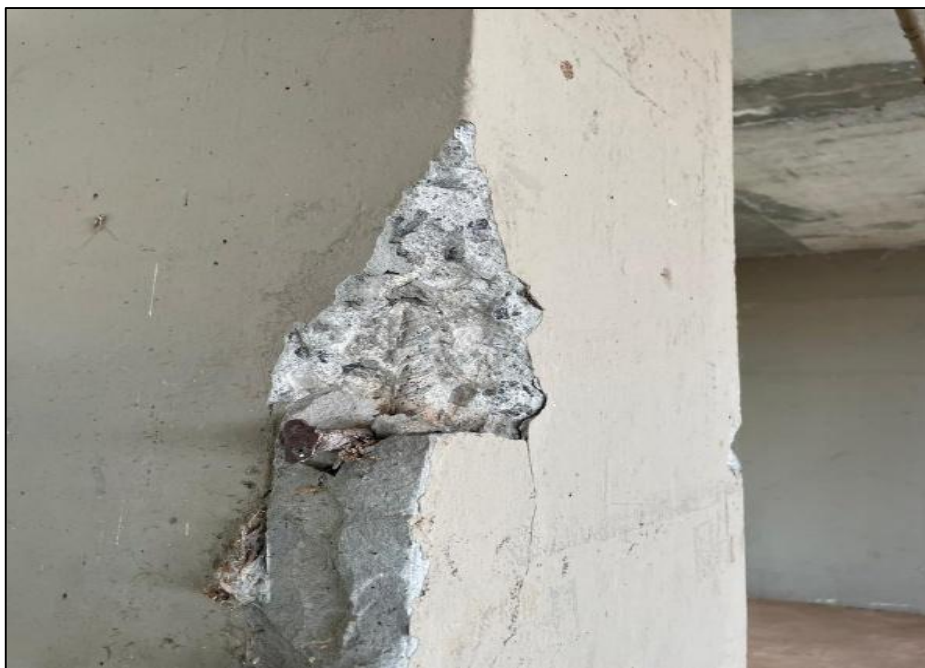
**Figura 5:** Desagregação do Concreto no setor leste -Estádio Mirandão -Araguaína -To.

Na Figura 5, observa-se a desagregação superficial do concreto, com destacamento parcial do cobrimento e exposição de agregados graúdos. Esse tipo de deterioração pode estar associado a impactos mecânicos, baixa qualidade do concreto ou processo de carbonatação associado à ação da umidade.

Além de comprometer a estética da edificação, esse tipo de patologia facilita o avanço de agentes agressivos (água, CO<sub>2</sub>, cloretos), intensificando o processo de degradação.

Ademais, com a falha no cobrimento devido ao destacamento do concreto, a corrosão da armadura está diretamente relacionado à presença de agentes agressivos e deficiências na impermeabilização, comprometendo a durabilidade e a segurança estrutural (Cascudo, 1997).

- Medição da profundidade de carbonatação;
- Verificação da aderência do concreto remanescente;
- Avaliação do potencial de corrosão (ensaios eletroquímicos);
- Inspeção das juntas e selantes expostos às intempéries.
