ANÁLISE DE MANIFESTAÇÕES PATOLÓGICAS EM PAVIMENTAÇÃO ASFÁLTICA NA BR 153 (TRECHO ARAGUAÍNA – NOVA OLINDA)

ANALYSIS OF PATHOLOGICAL MANIFESTATIONS IN ASPHALT PAVEMENT ON BR-153 (ARAGUAÍNA – NOVA OLINDA SECTION)

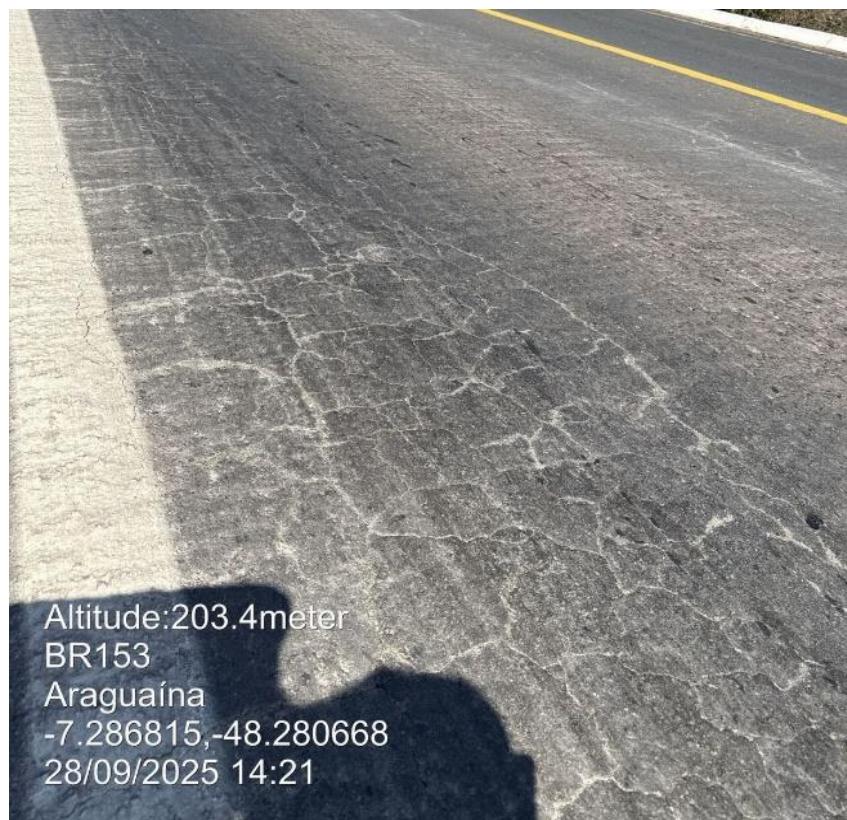
Figura 24: Trinca tipo “couro de jacaré”.

No trecho estudado foi possível identificar trincas tipo “couro de jacaré” em alguns pontos da via, essa deformação indica a fadiga do revestimento asfáltico em decorrência da repetição das cargas do tráfego, além disso pode indicar envelhecimento do ligante, perda de flexibilidade, compactação ineficiente e recalque diferencial (Bernucci, 2022).

Como observado nas Figuras 24 e 25, essas patologias apresentam-se de maneira interligada, cuja evolução pode resultar na desagregação do revestimento e na formação de buracos, como evidenciado na Figura 25, onde já se nota o surgimento de panelas.

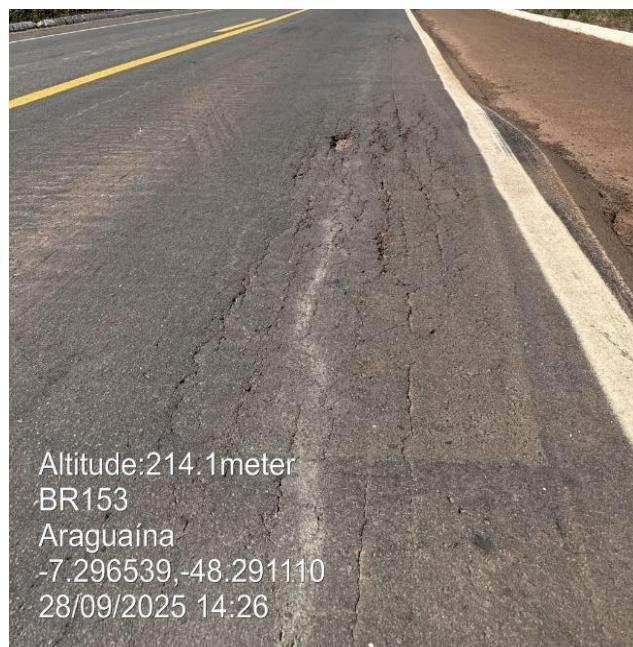
Figura 26: Trinca longitudinal longa.

Além da trinca tipo “couro de jacaré” foram encontradas trincas longitudinais longas (Figura 26) que são caracterizadas pela estrutura alongada e paralela ao eixo da via, são causadas geralmente por falhas de execução, tais como erro na temperatura de compactação ou na dosagem da mistura asfáltica, além do envelhecimento do ligante asfáltico.

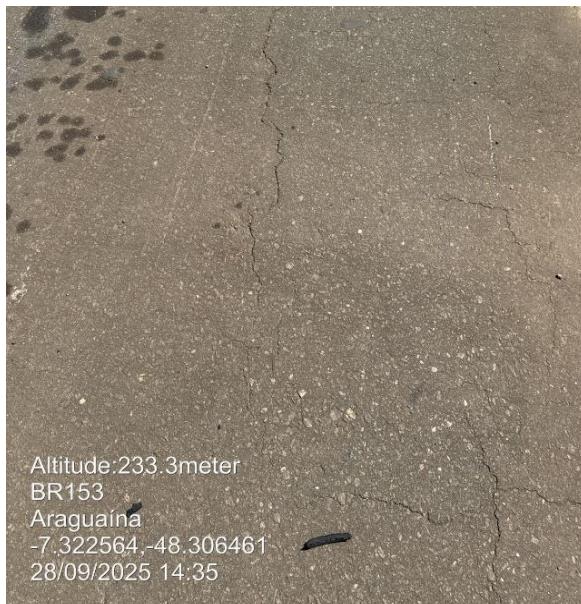
Figura 27: Trinca longitudinal curta.

As trincas longitudinais curtas (Figura 27), também observadas no trecho, apresentam menor extensão e estão associadas a recalques diferenciais do pavimento e erros de execução, que provocam movimentações distintas entre as camadas e resultam no surgimento dessas fissuras.

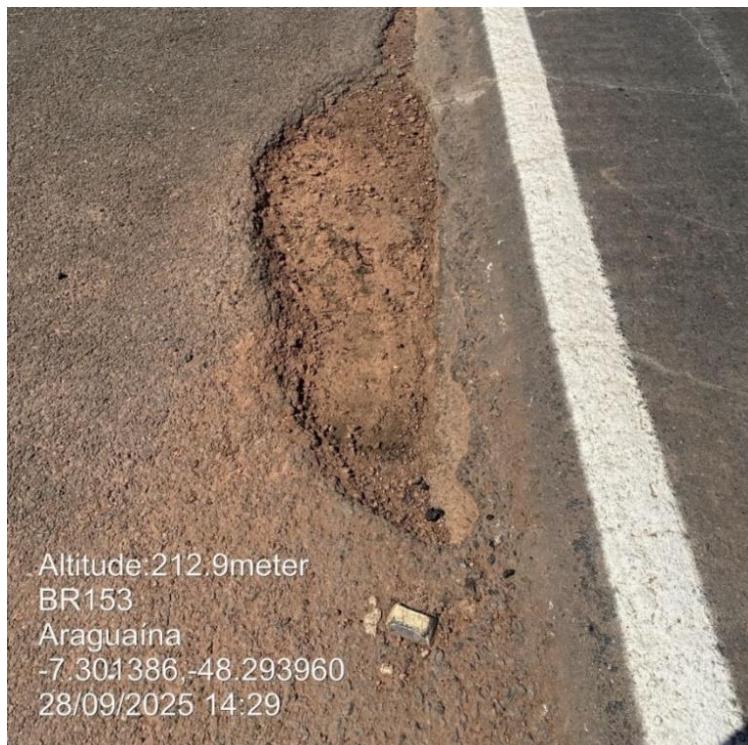
Figura 28: Buraco com degradação profunda.

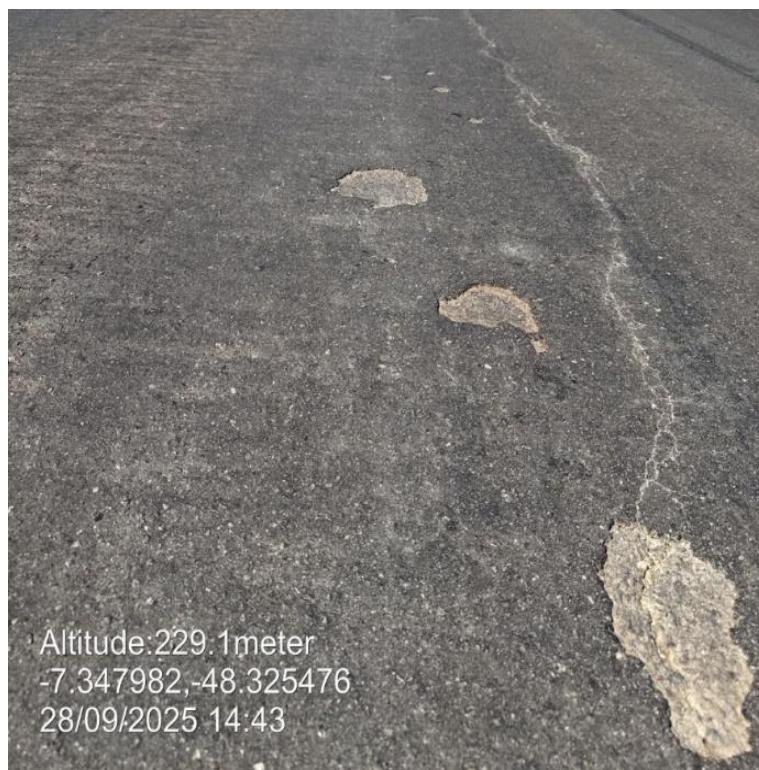
Figura 29: Buraco com degradação rasa.

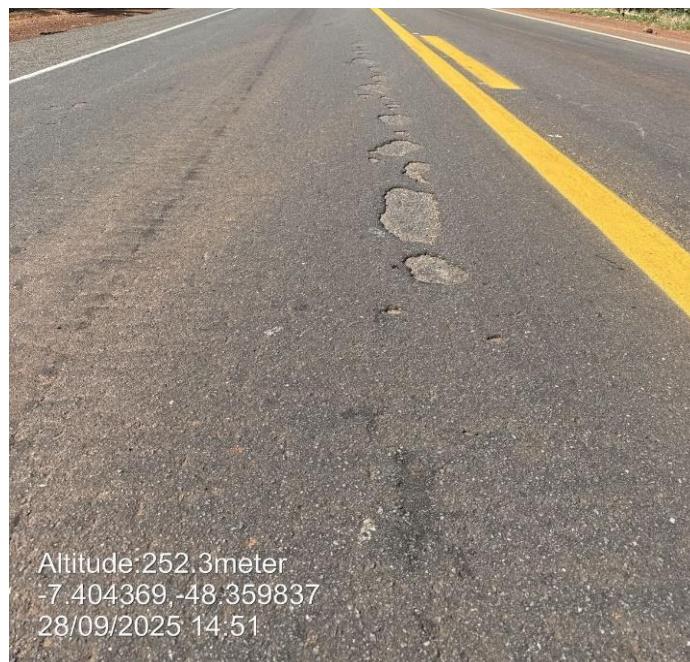
Figura 30: Buraco com degradação rasa.

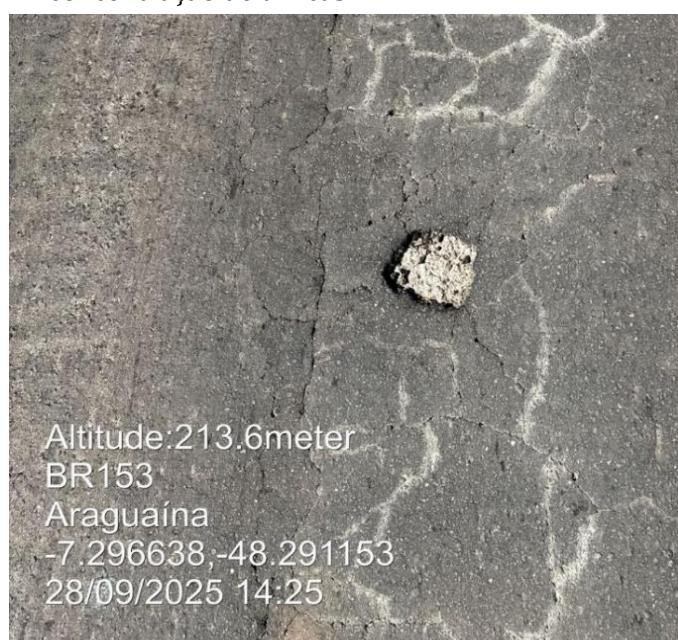
Na Figura 31, observa-se a evolução de uma panela em uma área com concentração de trincas, o que evidencia o processo de aprofundamento da degradação do revestimento asfáltico em decorrência da falta de correção das patologias em estágio inicial.

Figura 31: Buraco formado em área com concentração de trincas.

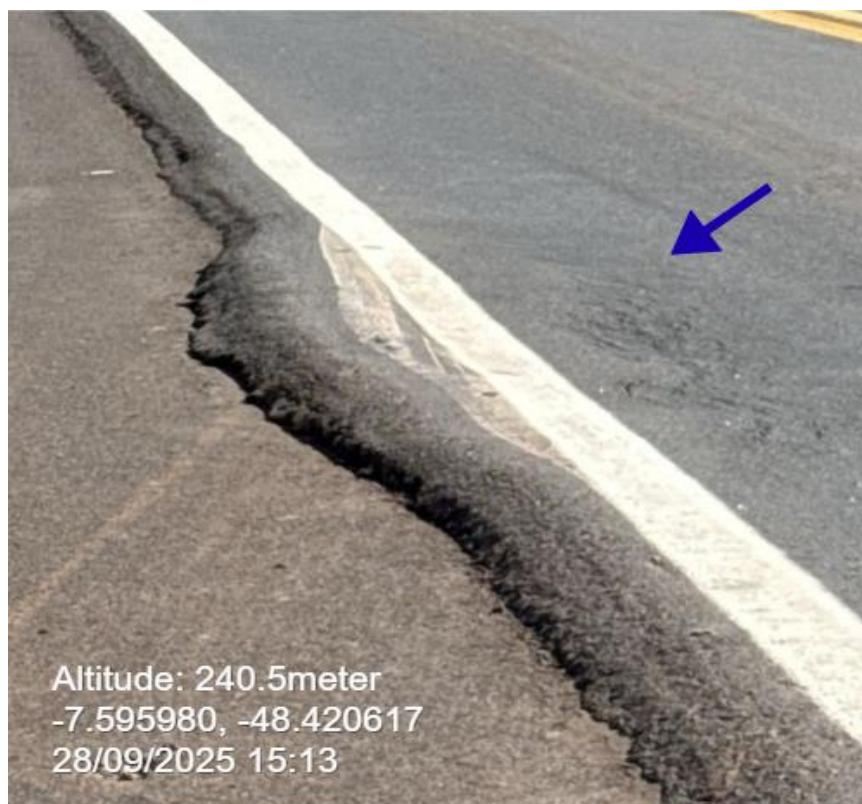
Figura 32: Afundamento.

O afundamento é uma patologia caracterizada pela depressão permanente da superfície do pavimento, podendo ou não ser acompanhada de solevamento adjacente. Essa deformação geralmente ocorre em razão de falhas estruturais nas camadas inferiores como a ruptura por cisalhamento, fator que reduz a capacidade de suporte do revestimento e provoca o abatimento localizado da via (Bernucci, 2022). No trecho analisado observa-se a existência de áreas de afundamento sem solevamento como representado na Figura 32.

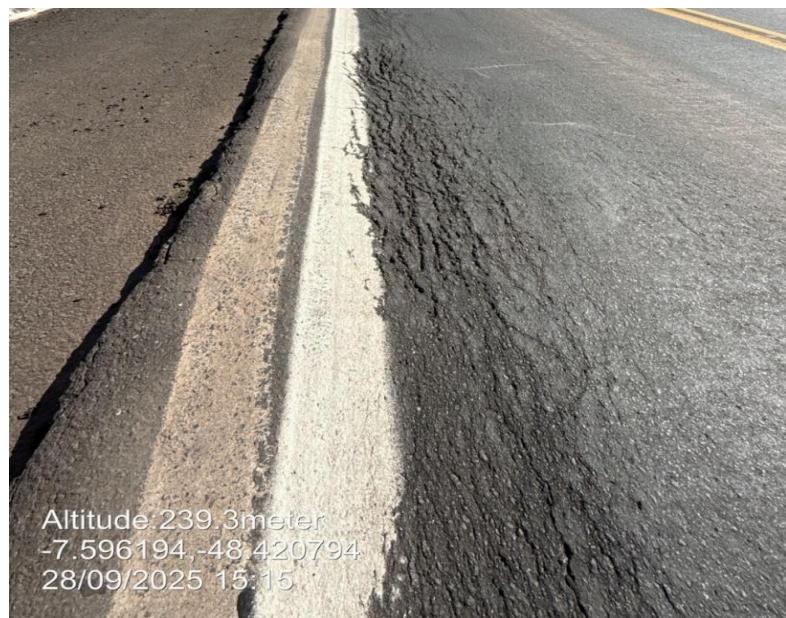
Figura 33: Escorregamento.

O escorregamento é o deslocamento da camada superficial do revestimento asfáltico em decorrência da falta de aderência com as camadas intermediárias (DNIT, 2003). Desse modo, na Figura 33 observa-se a manifestação do escorregamento a partir da formação de enrugamentos longitudinais, efeito criado por meio do deslocamento da superfície de rolamento.

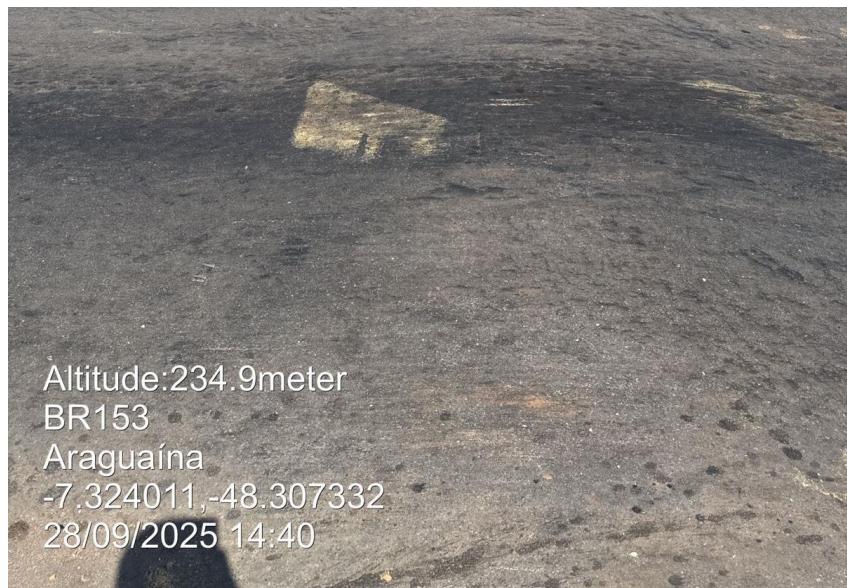
Figura 34: Exsudação.

A exsudação é a manifestação do excesso de ligante na camada superficial da estrutura asfáltica, ocasionando manchas escurecidas na via. As falhas na dosagem e segregação de componentes da massa asfáltica são responsáveis pela migração do material betuminoso (Bernucci, 2022). Durante o percurso analisado, foram identificados alguns locais que apresentam a patologia como observado na Figura 34.
