# **ANÁLISE DE PATOLOGIAS EM PONTES DE CONCRETO ARMADO NA BR-153: ESTUDOS DE CASO NO MUNICÍPIO DE ARAGUAÍNA-TO<sup>1</sup>**

## **ANALYSIS OF PATHOLOGIES IN REINFORCED CONCRETE BRIDGES ON BR-153: CASE STUDIES IN THE MUNICIPALITY OF ARAGUAÍNA-TO**

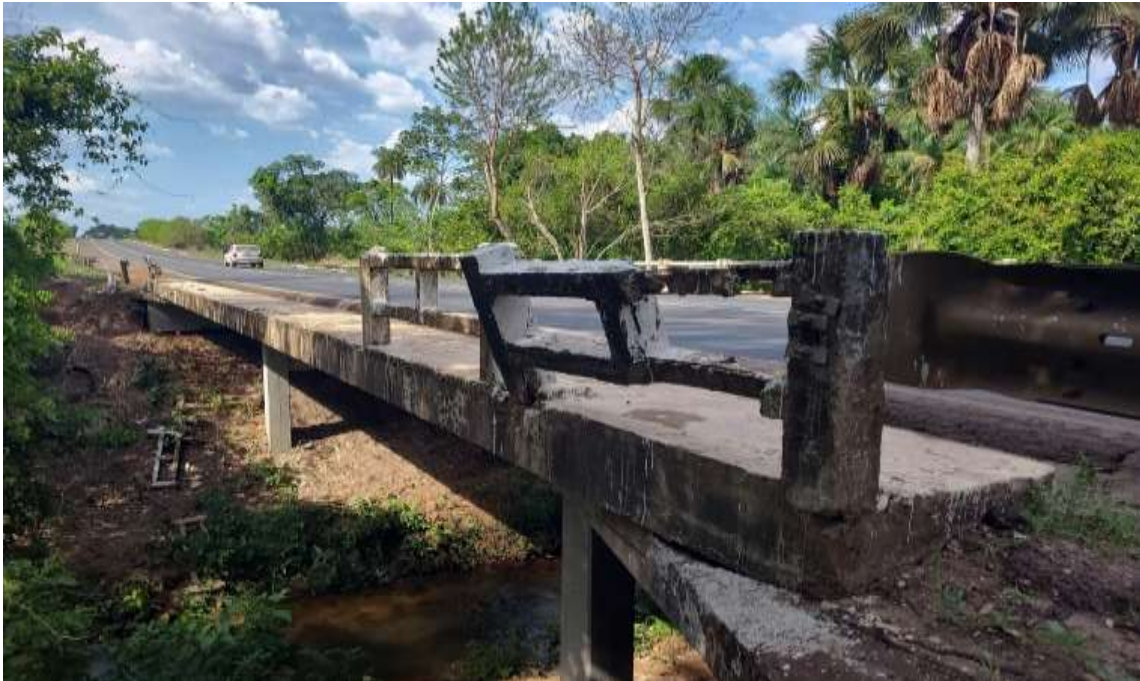
As Figuras 9 e 10, mostram a crítica situação da ponte sobre o Rio Brejão, situada no KM-118 da BR-153, em Araguaína - TO, evidenciando problemas estruturais sérios que afetam sua segurança. Nota-se a quebra completa de partes do guarda-corpo, a armadura longitudinal exposta e perda parcial de concreto, dando uma degradação bem avançada (Figura 9). As falhas vistas indicam batidas fortes, provavelmente de automóveis, fator comum em pontes pequenas para tráfego intenso como na BR-153. Quando não há reparo da estrutura danificada as armaduras ficam expostas, corroendo rápido, e segundo Silva e Helene (2023), O aço exposto enferruja com oxigênio e umidade, aumentando de volume e pressionando o concreto.

**Figura 9:** Corrosão de armaduras - Ponte Ribeirão Brejão.

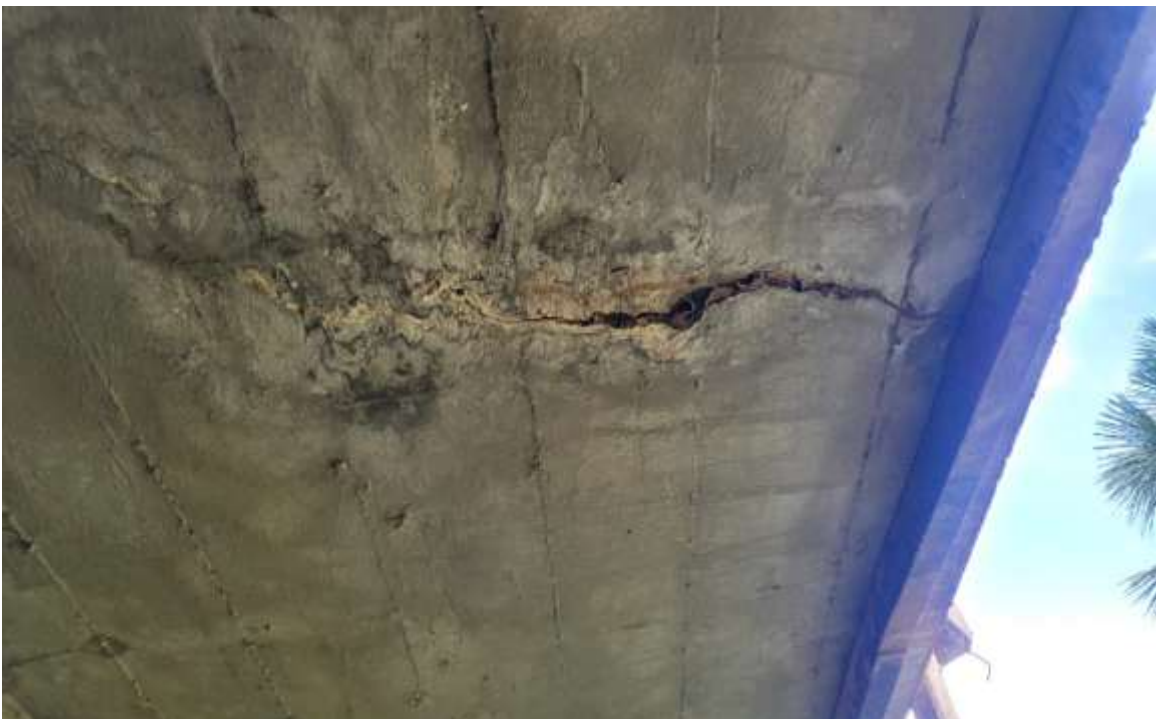
Adicionalmente, nota-se a entrada de água da chuva pela laje de cima (Figura 10), um sinal claro disso são as manchas escuras e a umidade constante em certas áreas. Essa infiltração persistente impulsiona a lixiviação dos componentes do cimento e a carbonatação do concreto, abaixando o pH da base de cimento e destruindo a proteção natural das ferragens, diminuindo, assim, a vida útil restante da estrutura.

**Figura 10:** Destacamento de cobrimento - Ponte Ribeirão Brejão.

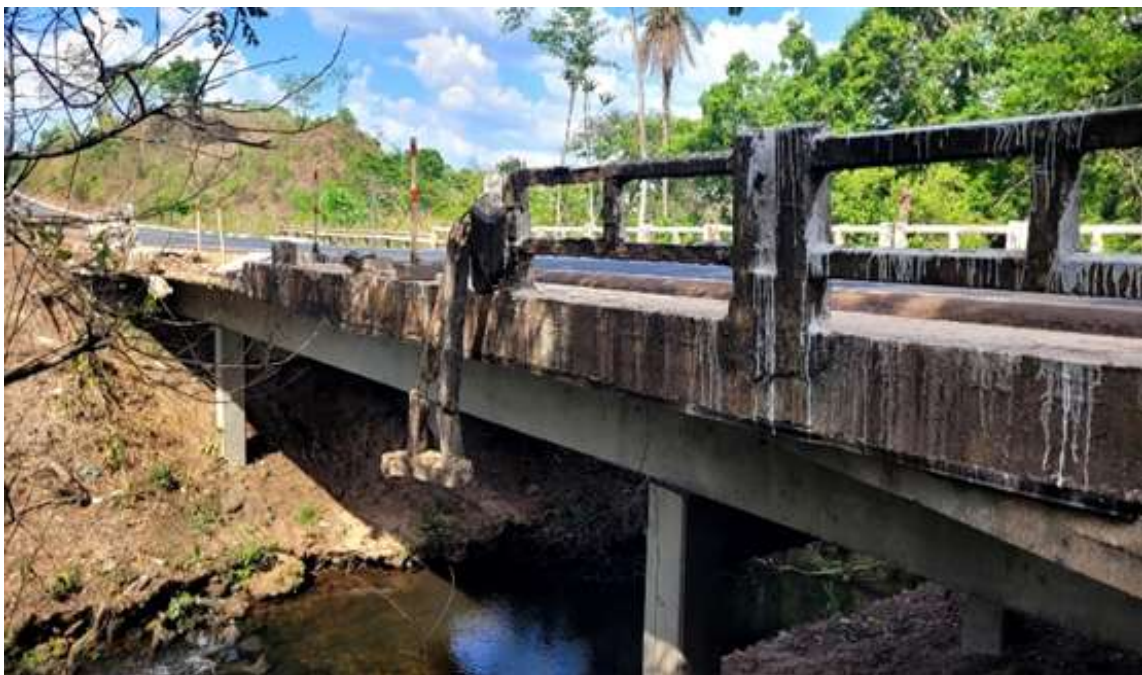
As Figuras 11 e 12 mostram uma ponte de concreto armado em avançado estado de deterioração, com danos estruturais e funcionais significativos. Na região do guarda-corpo (Figura 11), observou-se corrosão severa das armaduras, acompanhada de destacamento de grandes porções de concreto, expondo barras de aço totalmente desprotegidas. O avançado grau de desagregação indicou que o cobrimento havia sido perdido há bastante tempo, permitindo a progressão da corrosão por carbonatação profunda e possível ataque de cloretos, especialmente devido à proximidade do curso d'água.

**Figura 11: BR-153; Lixiviação - Ponte Rio Bandeira.**

As manchas brancas escorridas pelas superfícies e pelas peças verticais do guarda-corpo sugeriram processos de lixiviação, evidenciando a migração de hidróxidos e carbonatos de cálcio dissolvidos, o que confirmou a degradação interna do concreto e a perda de resistência superficial. O material rompido pendurado nos guarda-corpos evidenciou colapso parcial do elemento de proteção lateral, representando risco imediato à segurança de pedestres e veículos.

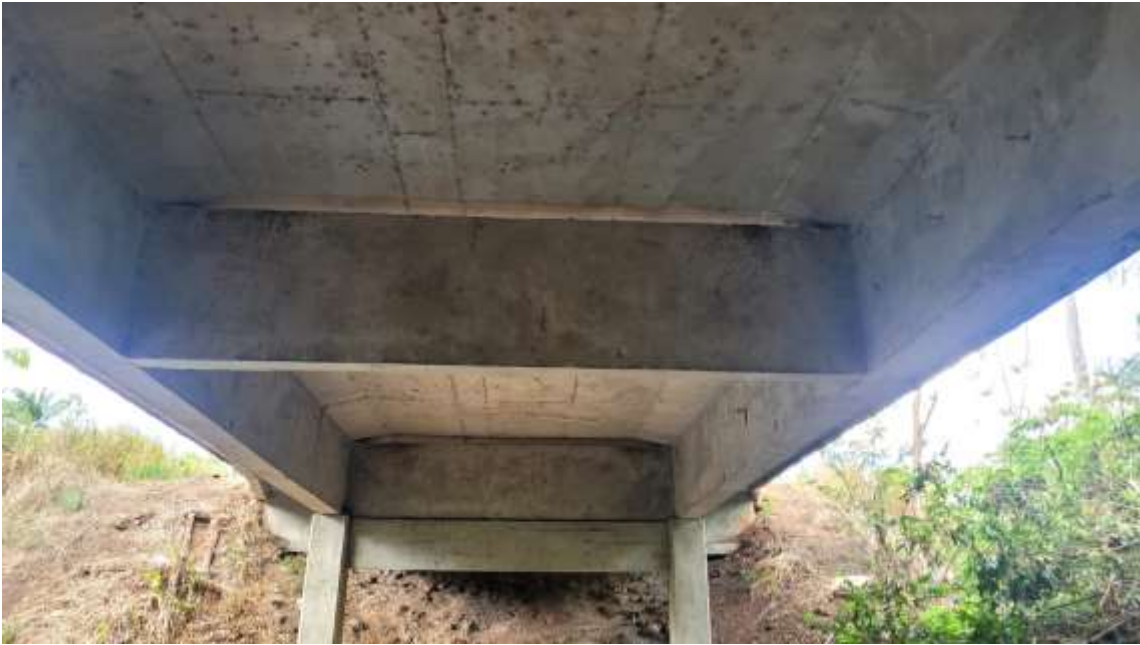
Na parte inferior da ponte (Figura 12), notou-se que as vigas principais apresentaram escurecimentos e manchas, possivelmente ligadas a infiltrações, umidade ascendente ou expansão interna das armaduras. Apesar disso, não houve deslocamentos severos na parte inferior comparáveis aos observados no guarda-corpo; ainda assim, a presença de pontos escuros distribuídos ao longo do concreto sugeriu início de corrosão interna.

**Figura 12: BR-153; Eflorescência - Ponte Rio Bandeira.**

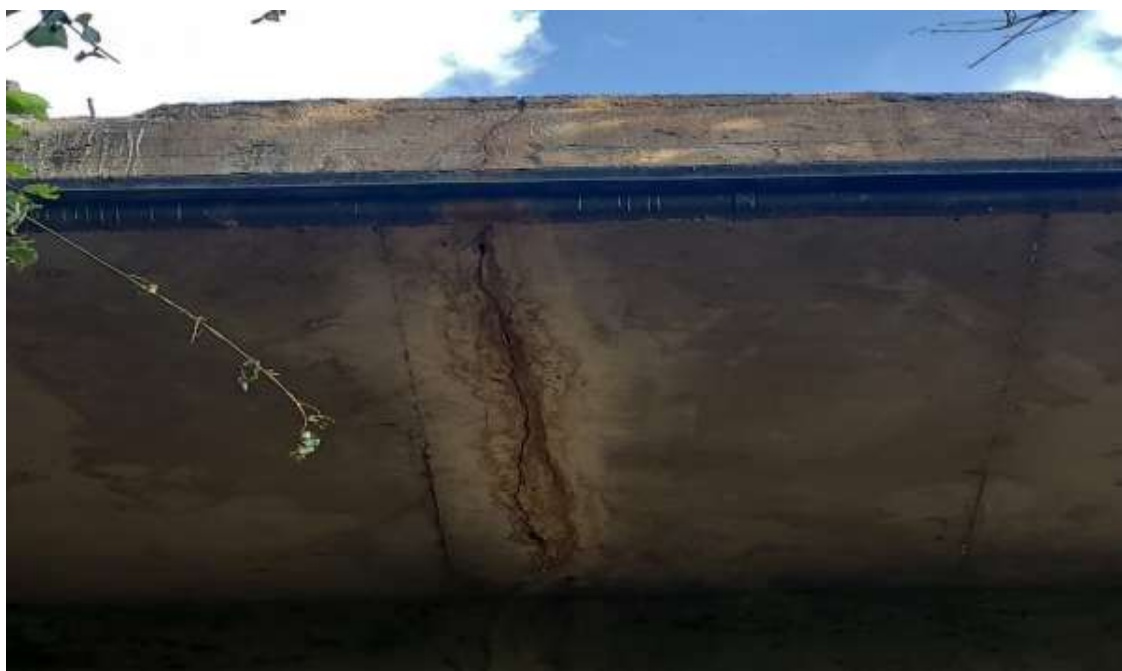
O acabamento do concreto apresentou-se irregular e regiões pontuais de deslocamentos apareceram, sugerindo degradação gerada por intempéries e pela ausência de revestimento protetor (Figura 13).

**Figura 13:** Fissuração longitudinal - Ponte Rio Pontes.

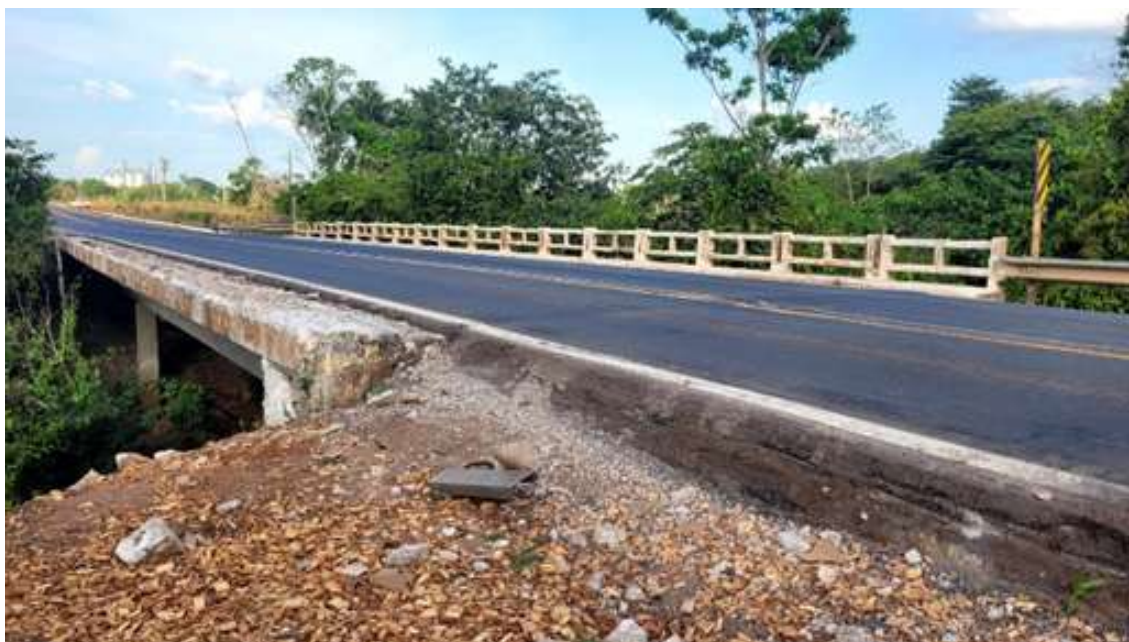
Embora a estrutura primária (vigas e pilares) não evidenciasse um colapso iminente do tipo observado em rupturas principais, a ausência de manutenção das barreiras e a erosão do acostamento próximo às cabeceiras evidenciaram a existência de problemas de drenagem e contenção (Figura 14).

**Figura 14:** Falta de drenagem - Ponte Rio Bandeira.
