ANÁLISE DE ACESSIBILIDADE NOS ARREDORES DA UNIDADE DE PRONTO ATENDIMENTO DO MUNICÍPIO DE ARAGUAÍNA – TO

ACCESSIBILITY ANALYSIS IN THE SURROUNDINGS OF THE EMERGENCY CARE UNIT IN THE MUNICIPALITY OF ARAGUAÍNA – TO

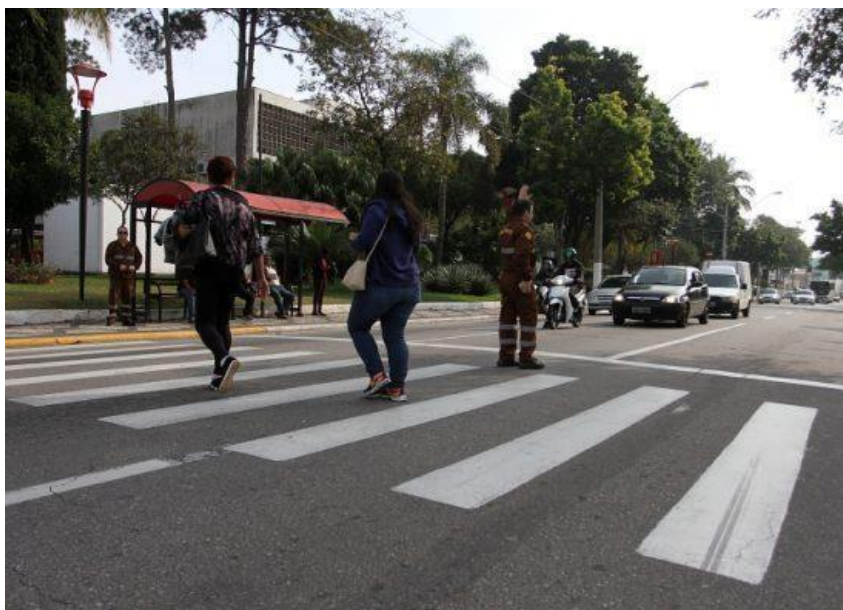
Figura 2. Faixa de pedestre.

Os pedestres, exemplificados na figura 2, são aqueles cujos deslocamentos diário é feito a pé, pelas calçadas ou passeios e pistas de rolamentos, para o desempenho de suas atividades cotidianas.

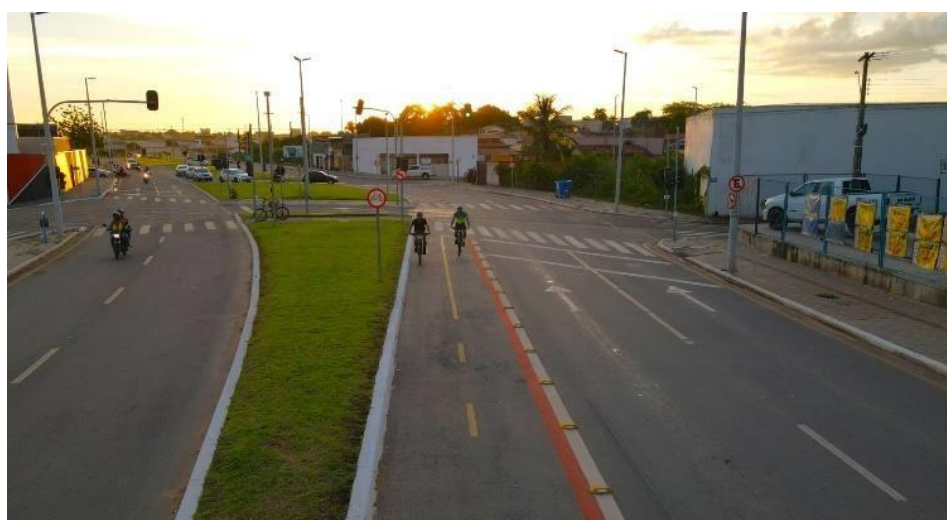
Figura 3. Veículos não motorizados e motorizados.

Os veículos, conforme ilustrados na figura 3, são divididos em não motorizados, aquele que não esteja dotado de nenhum motor como, bicicletas, patinetes, skates, incluindo também veículos de tração animal, e em motorizados que são caracterizados pela existência de qualquer máquina motora que substitui ou completa o esforço físico humano estando compreendidos como ônibus, automóveis, motocicleta, caminhões entre outros [21].

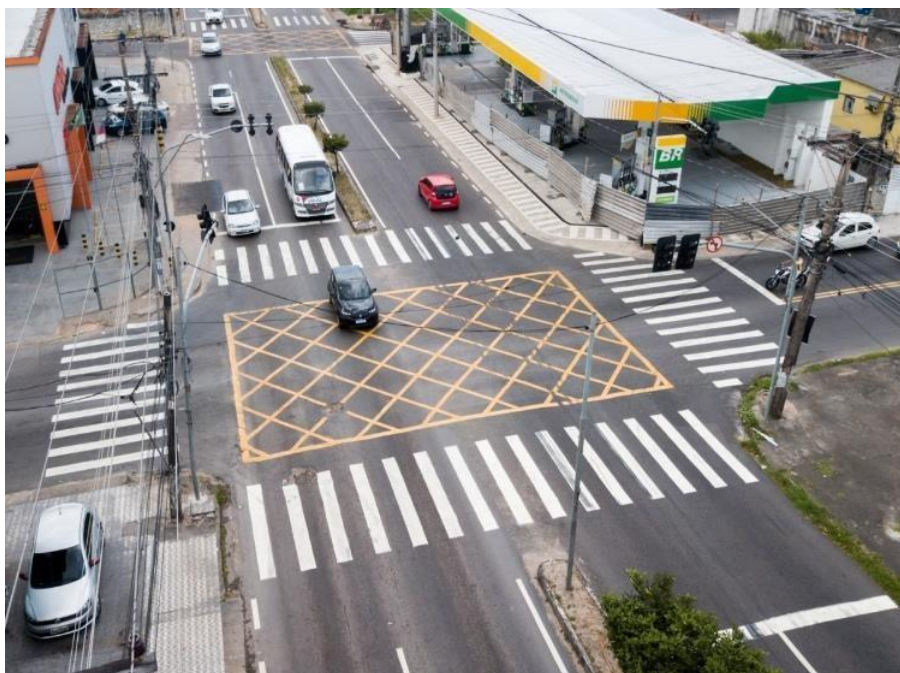
A sinalização horizontal corresponde a tudo que é feito diretamente no pavimento das vias (o asfalto). São os sinais pintados ou apostos nas pistas na forma de linhas, marcações, símbolos e legendas, conforme a Figura 5.

Figura 5. Sinalização horizontal.

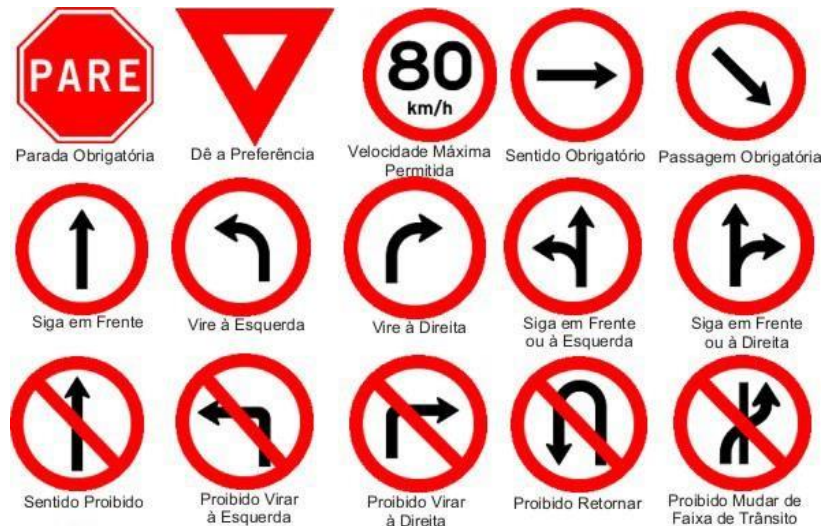
Figura 6. Sinalização vertical de regulamentação.

- **Regulamentação:** têm a finalidade de comunicar aos usuários as condições, proibições, restrições ou obrigações no uso da via. Suas mensagens são imperativas, e o desrespeito a ela põe em risco a segurança dos usuários das vias, além de acarretar infração. A forma padrão do sinal de regulamentação é a circular, com exceção as que regulamentam a "Parada Obrigatória" por possuir o formato octogonal, e as que transmitem a ordem de "Dê a Preferência", cuja forma é triangular. Além disso, possuem fundo branco, com ou sem tarja e borda em vermelho como na Figura 6[23].

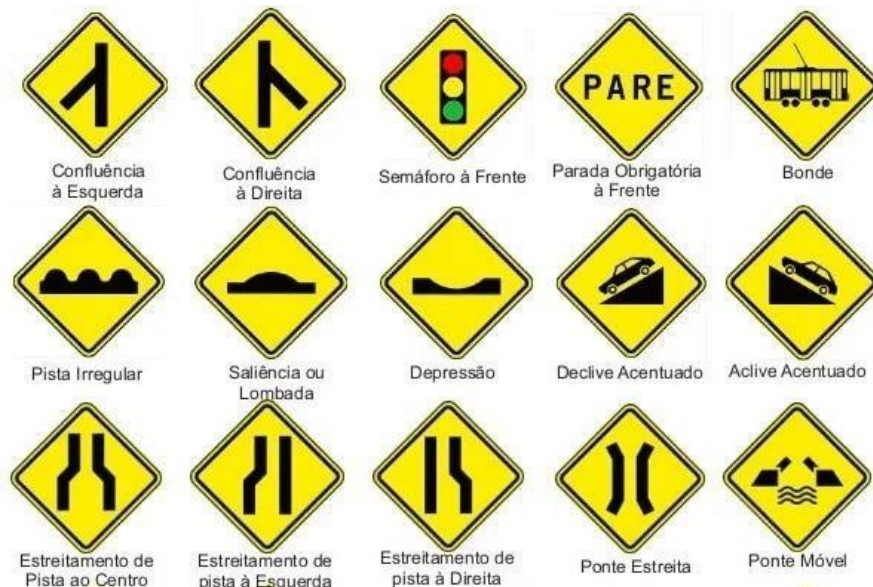
Figura 7. Sinalização vertical de regulamentação.

- **Advertência:** tem como intuito, alertar sobre condições inseguras aos usuários, bem como obstáculos ou limitações presentes na via ou próximos a ela, indicando as características dessas situações quer sejam permanentes ou eventuais, nas quais o perigo não se evidencia por si só [24]. A forma geométrica das placas de sinalização de advertência, deve ser quadrada, nas cores amarela e tarja preta exemplificada na Figura 7.

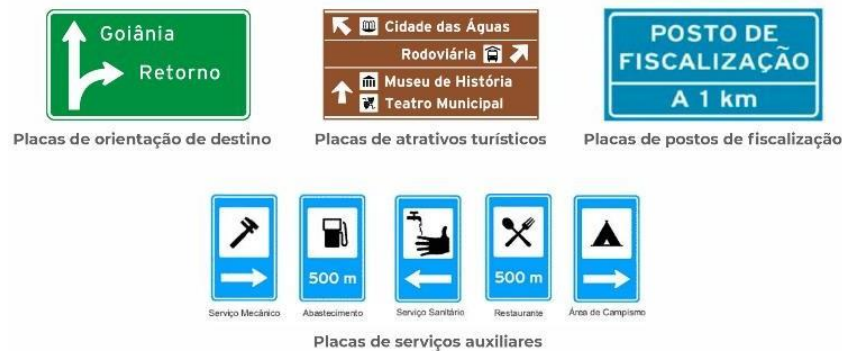
Figura 8. Sinalização vertical de indicação.

- **Indicação:** A sinalização vertical de indicação ilustrada na Figura 8, de acordo com [25], é o meio pelo qual, auxilia aos condutores de veículos durante seus deslocamentos, as direções, localizações, acessos a pontos de interesse turístico, serviços, entre outros. A mensagem é repassada de maneira informativa, não imperativa, uma vez que as placas com função imperativa são as de regulamentação, que pode ter a funcionalidade educativa. A sinalização de indicação é dividida em seis grupos identificação, orientação de destino, educativas, serviços auxiliares, de atrativos turísticos, postos de fiscalização.

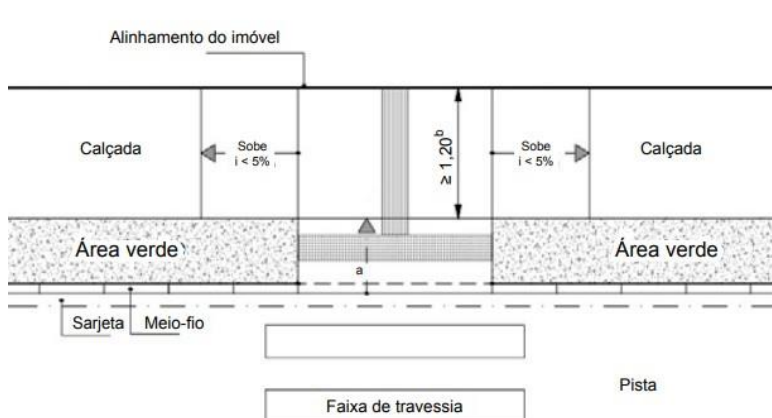
Nos locais em que o rebaixamento estiver localizado entre jardins, floreiras, canteiros, ou outros obstáculos, abas laterais podem ser eliminadas ou adequadas, conforme exemplo da Figura 11. Quando houver abas as inclinações devem ser iguais ou menores ao percentual de inclinação da rampa.

Figura 11. Rebaixamento da calçada entre canteiros.

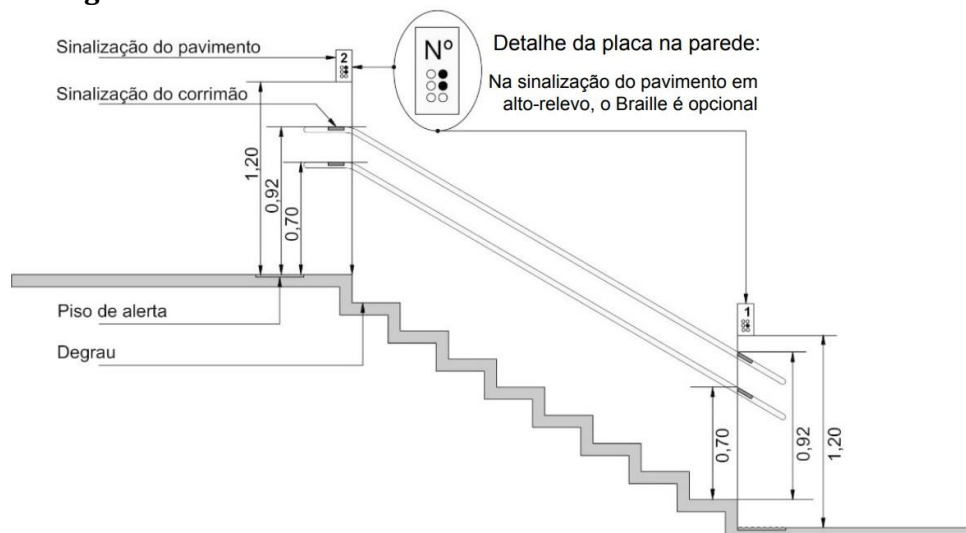
As escadas devem conter corrimão em suas laterais, podendo conter alturas de 0,70 m e 0,92 m, como representa a Figura 13. A largura mínima para escadas em rotas acessíveis é de 1,20 m, e elas devem dispor de guia de balizamento.

Figura 13. Escada.

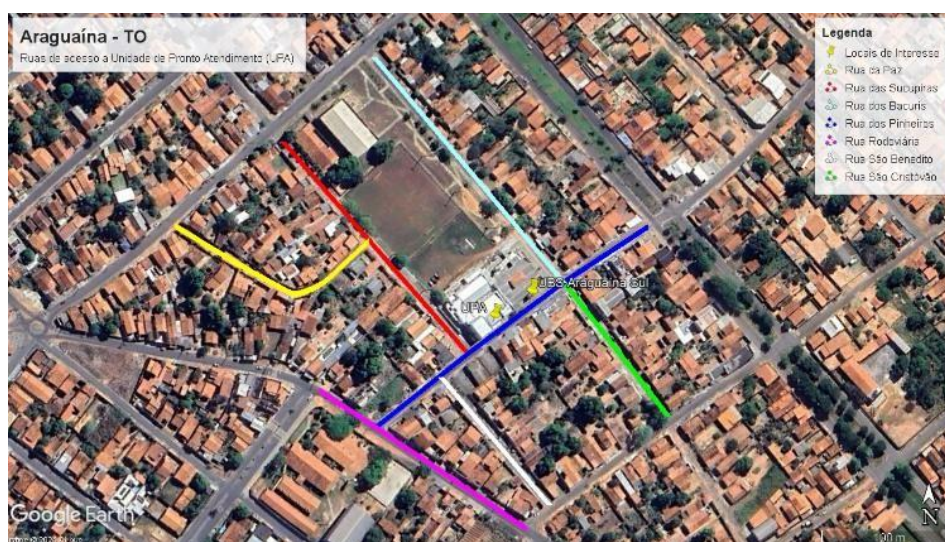
Figura 16. Mapeamento das vias analisadas.

Os dados foram coletados “*in loco*”, abrangendo as principais ruas de acesso nos arredores da UPA, conforme mapeamento obtido via Google Earth (Figura 16). O levantamento das vias incluiu os logradouros Rua da Paz, Rua das Sucupiras, Rua Rodoviária, Rua dos Bacuris, Rua São Benedito, Rua São Cristóvão, e a Rua dos

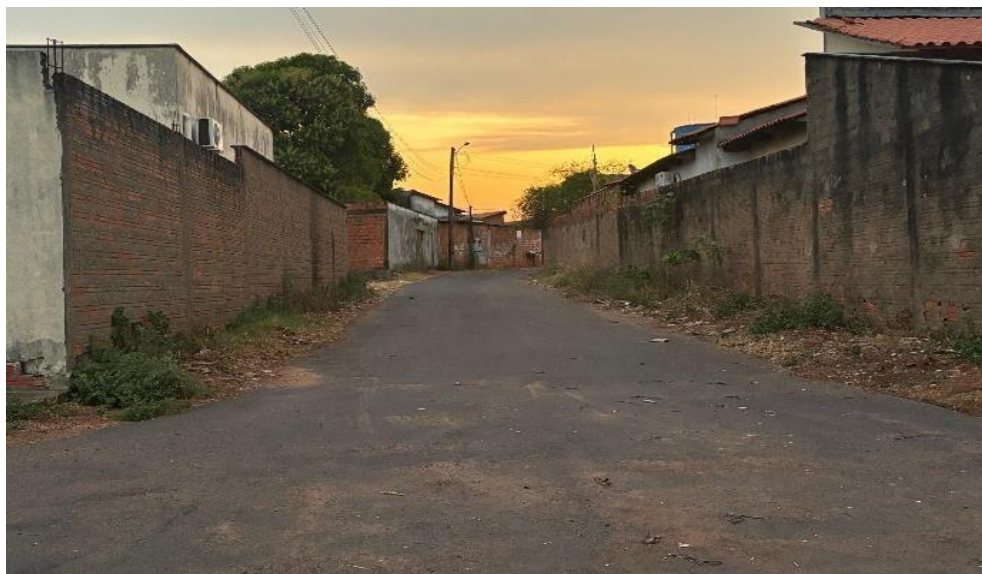
A via, recentemente construída, apresenta ausência total de calçadas de acessibilidade, com vegetação rasteira ocupando o espaço onde deveriam estar. Não foram encontrados piso tátil, rampas ou qualquer sinalização vertical e horizontal. Essa falta de infraestrutura adequada aumenta o risco para pedestres, especialmente pessoas com mobilidade reduzida e deficientes visuais (Figura 17).

Figura 17. Rua da Paz, vista panorâmica. Imagem registrada em: 17 ago. 2024

A ausência de sinalização vertical e horizontal em ruas como a Rua da Paz e a Rua São Benedito precisa ser corrigida. Recomenda-se a instalação de placas de trânsito e sinalização de faixas de pedestres visíveis e legíveis. Para garantir a segurança de deficientes visuais, postes e outros obstáculos devem ser devidamente sinalizados.

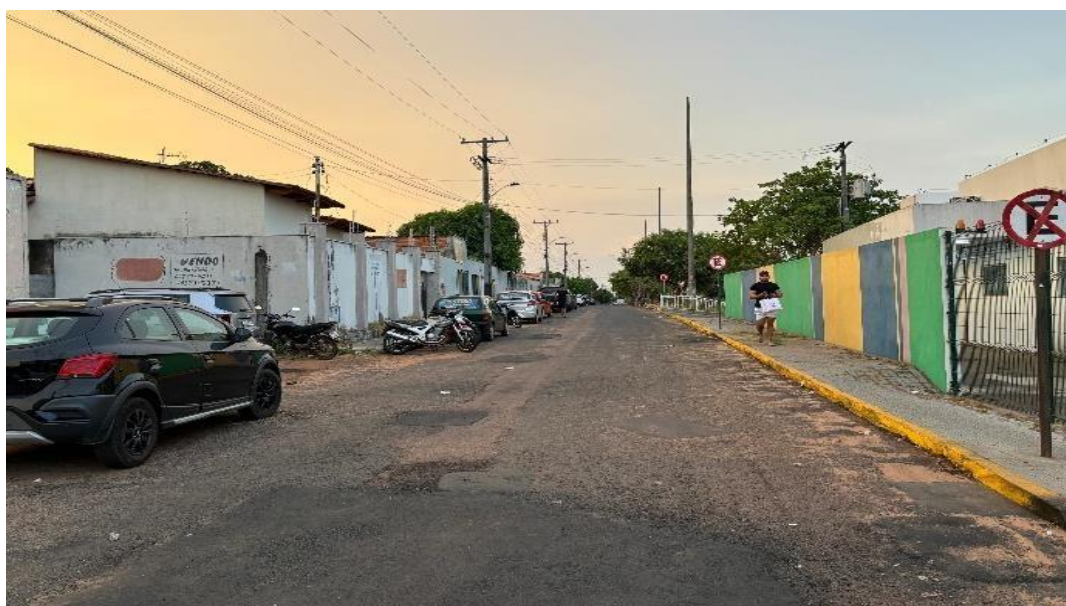
Embora haja calçadas em alguns trechos, não foi identificada a presença de piso tátil direcional, conforme o Código de Edificações do Município de Araguaína e a NBR 9050: 2020. Além disso, as calçadas não possuem sinalização para obstáculos como postes, o que compromete a segurança de deficientes visuais. Em diversos trechos, há ausência de calçadas e a presença de vegetação, árvores e desníveis que obstruem o caminho conforme apresentado nas Figuras 18, 19, 20, 21 e 22 abaixo.

Figura 18. Rua das Sucupiras, vista panorâmica. Imagem registrada em: 17 ago. 2024

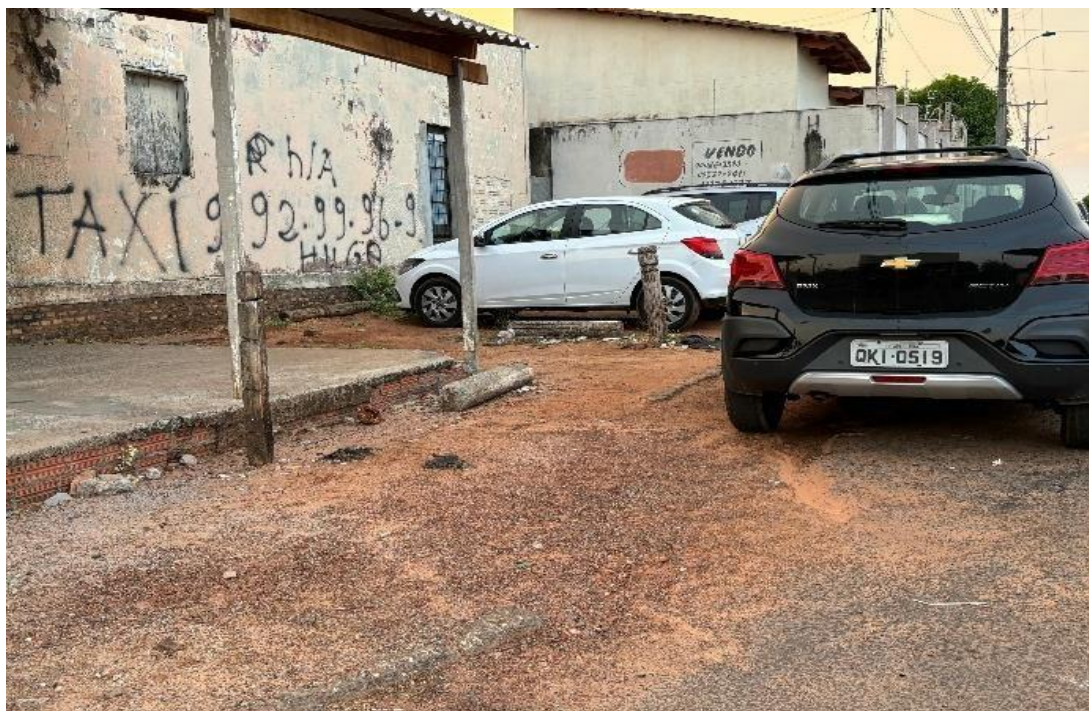
Figura 19. Ausência de calçadas com acessibilidade. Imagem registrada em: 17 ago. 2024.

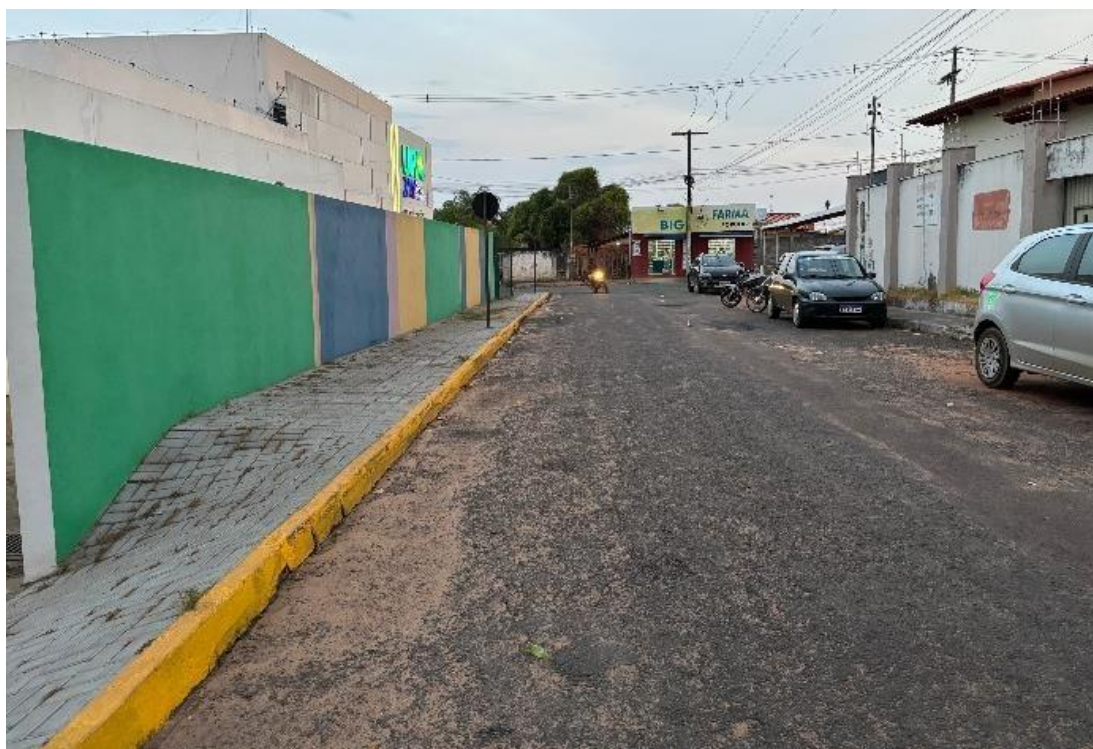
Figura 20. Desnível irregular e ausência de piso tátil direcional em calçadas existentes. Imagem registrada em: 17 ago. 2024.

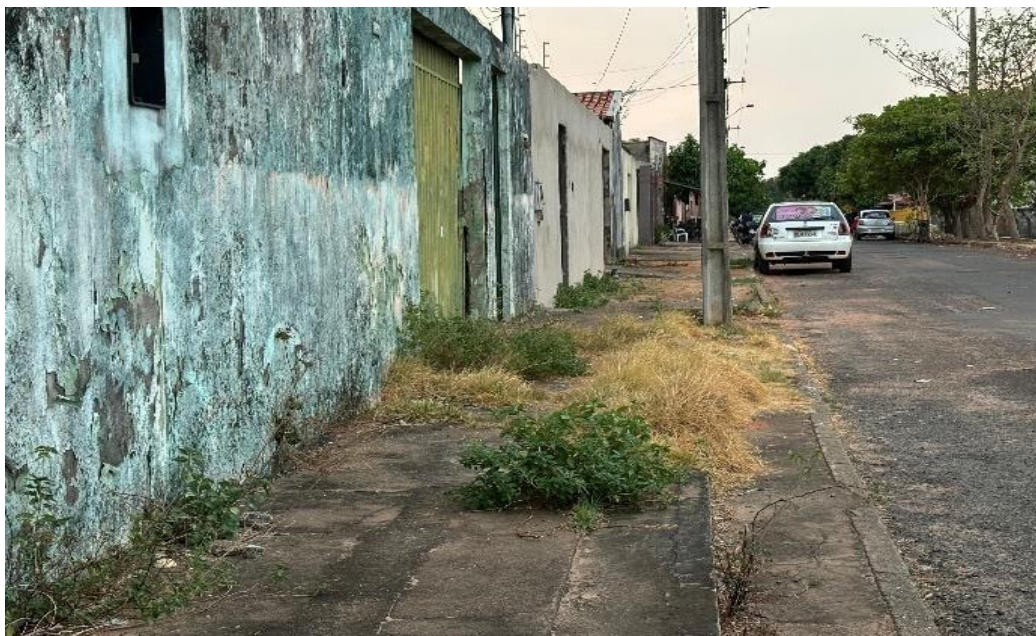
Figura 21. Vegetação obstruindo trecho de calçada existente. Imagem registrada em: 17 ago. 2024.

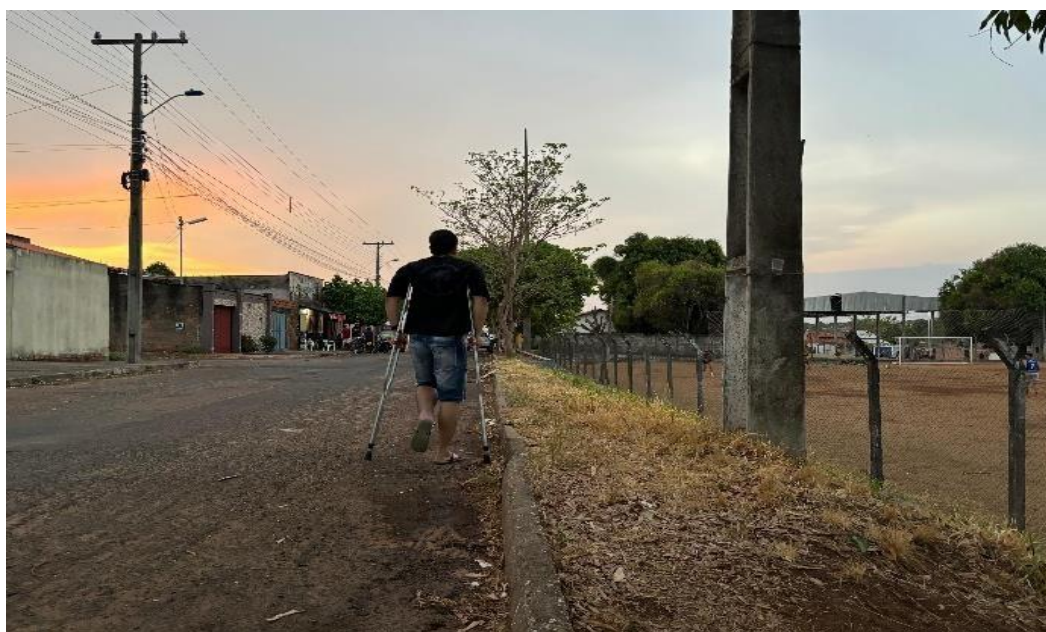
Figura 22. Ausência de calçadas com acessibilidade. Imagem registrada em: 28 set. 2024.

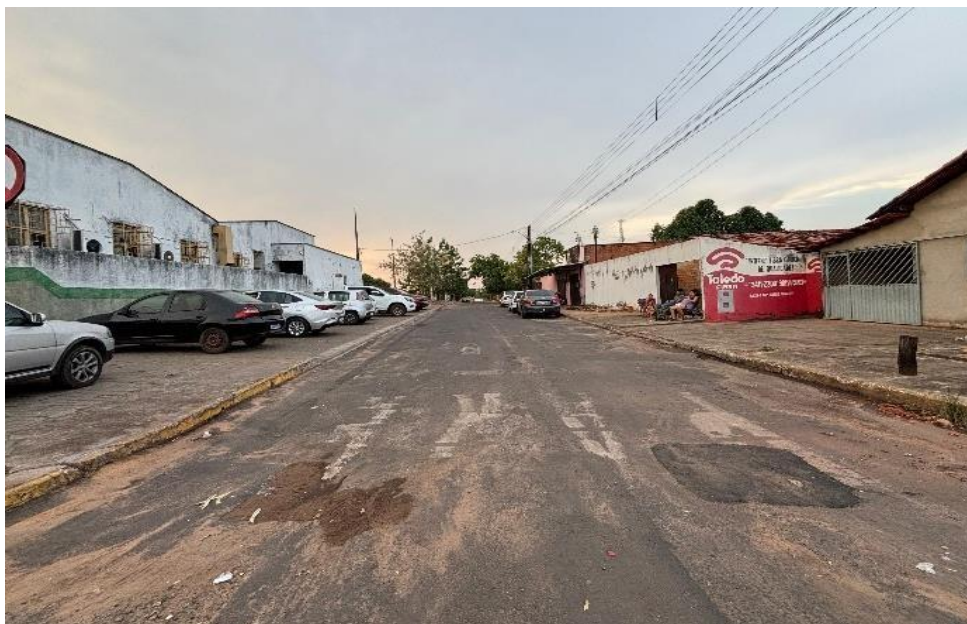
estarem presentes, muitas delas carecem de piso tátil e rampas de acessibilidade, especialmente nas esquinas, onde o fluxo de pedestres é maior. Foram identificados desníveis e materiais de construção obstruindo algumas áreas conforme mencionado nas Figuras 23, 24, 25, 26, 27, 28 e 29 abaixo.

Figura 23. Rua dos Bacuris, vista panorâmica. Imagem registrada em: 17 ago. 2024.

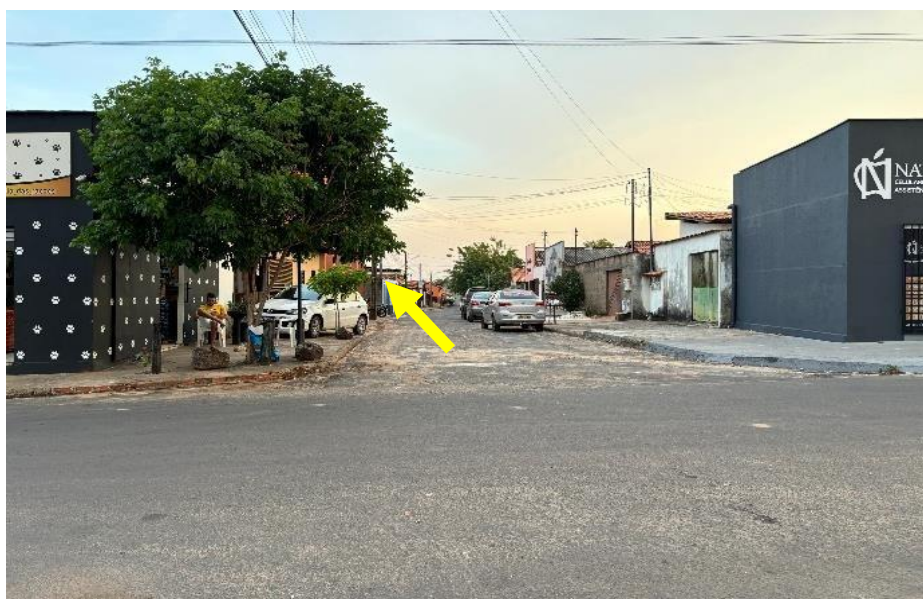
Figura 24. Rua São Cristóvão, vista panorâmica, presença de veículos estacionados em calçadas existentes. Imagem registrada em: 17 ago. 2024.

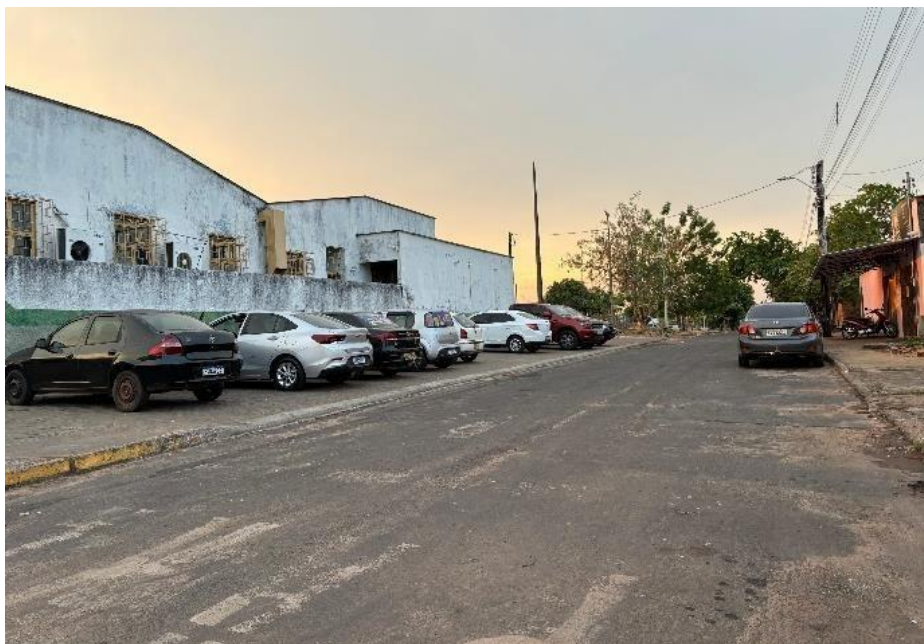
Figura 25. Veículos estacionados em calçadas existentes. Imagem registrada em: 17 ago. 2024.

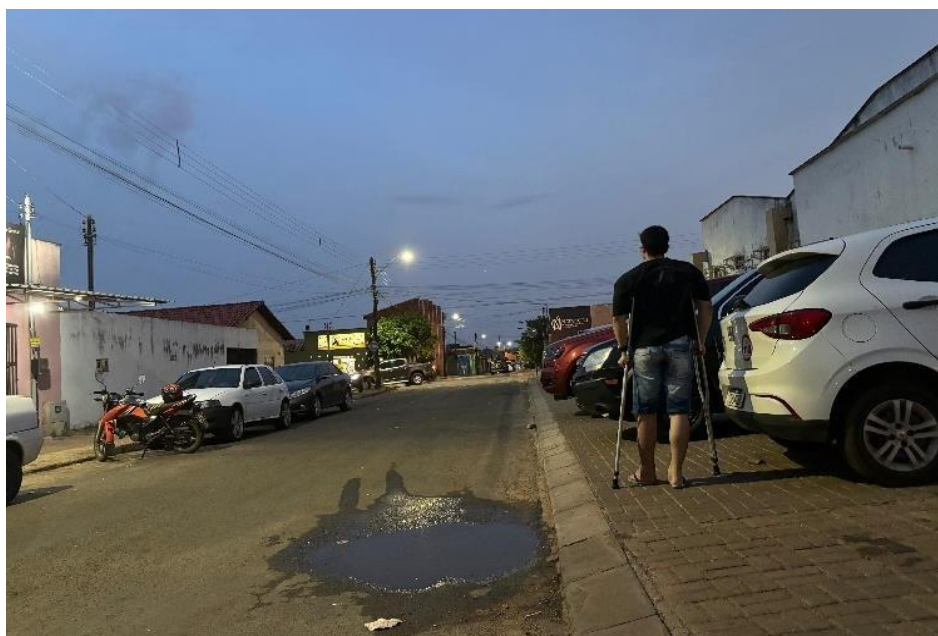
Figura 26. Veículos estacionados em calçadas existentes. Imagem registrada em: 28 set. 2024.

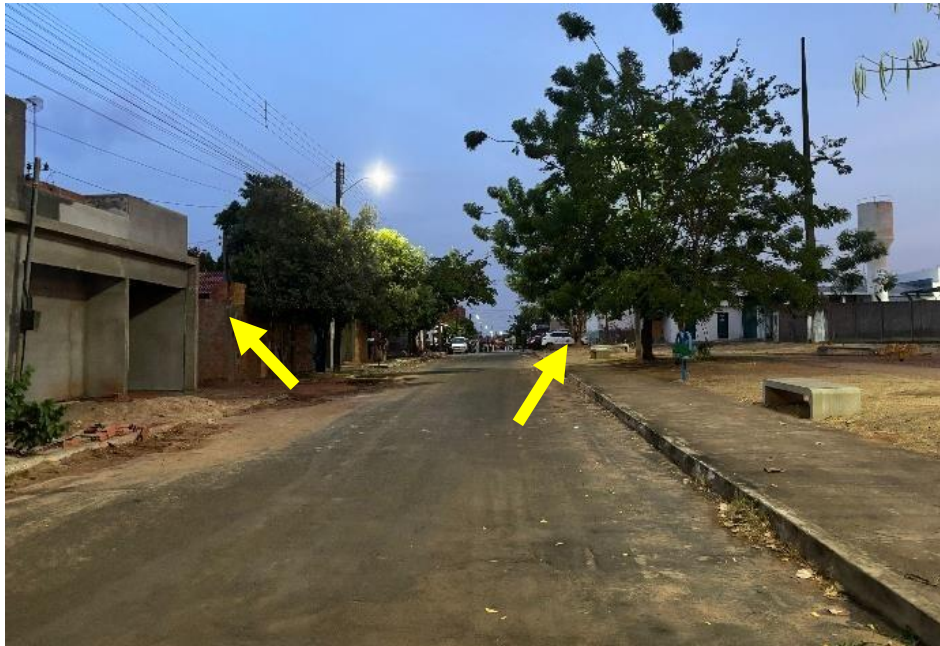
Figura 27. Inexistência de piso tátil nas calçadas/ materiais de construção obstruindo o fluxo. Imagem registrada em: 17 ago. 2024.

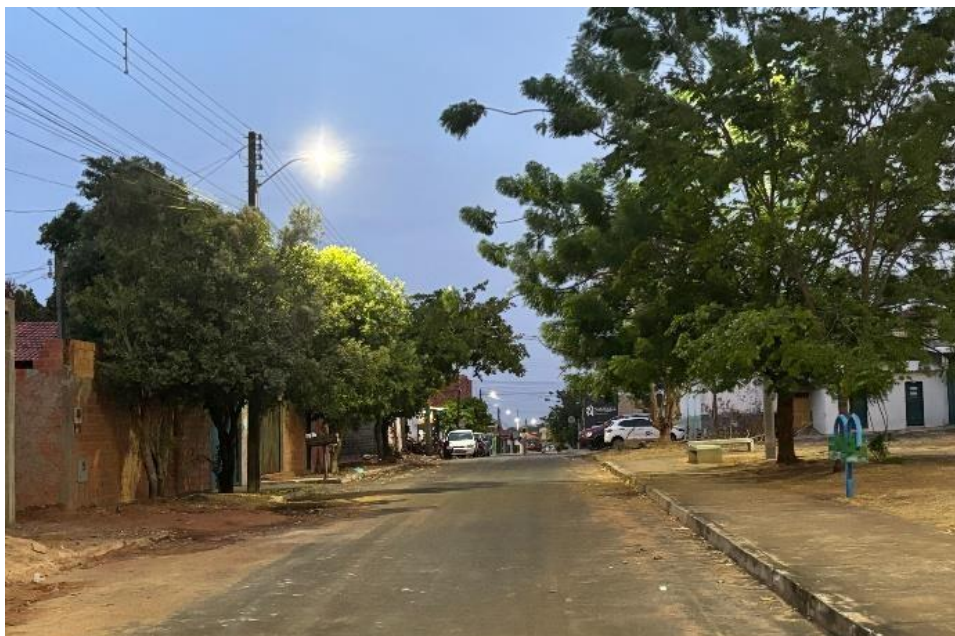
Figura 28. Trecho sem a presença de calçada com acessibilidade. Imagem registrada em: 17 ago. 2024.

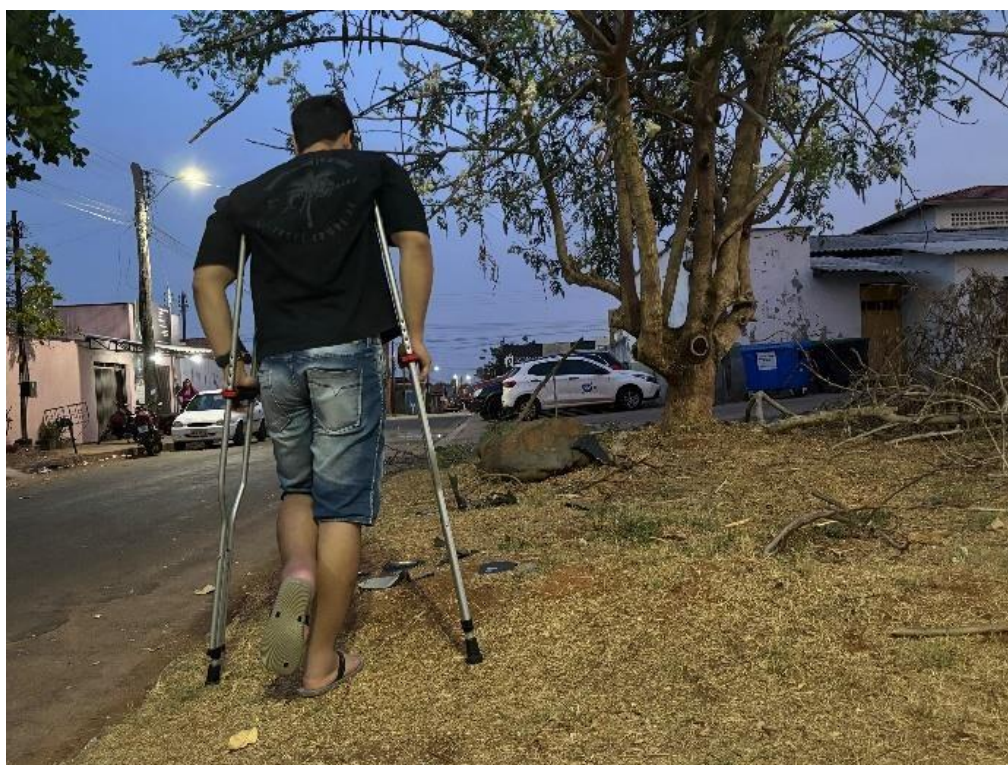
Figura 29. Trecho sem a presença de calçada com acessibilidade. Imagem registrada em: 28 set. 2024.

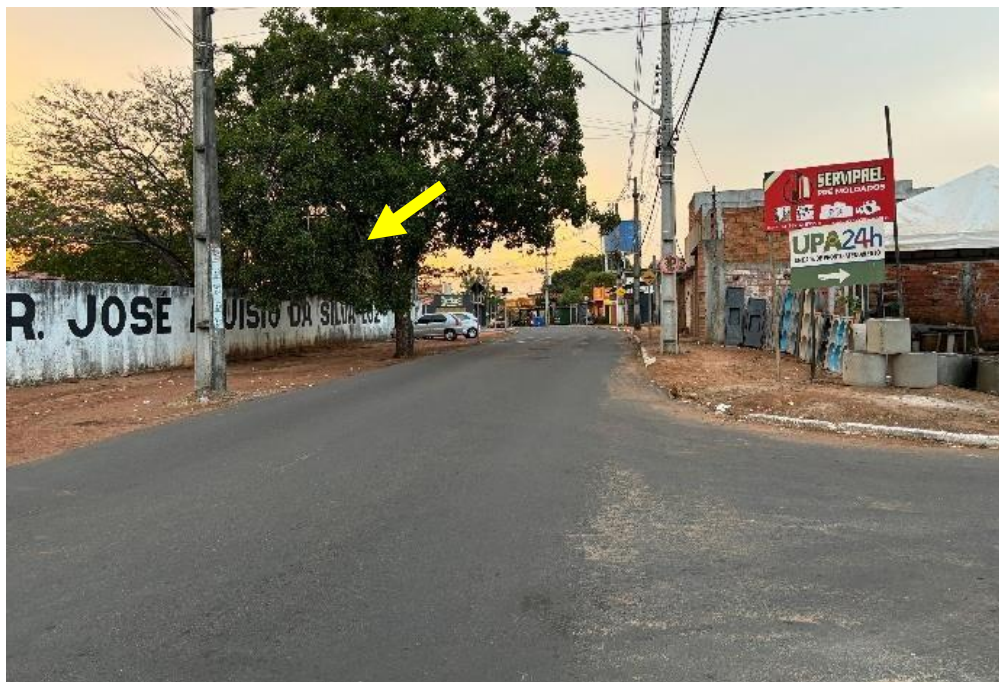
Uma via de grande fluxo que dá acesso à UPA, a Rua Rodoviária apresenta ausência de calçadas acessíveis em grande parte do trecho. Onde existem calçadas, algumas são revestidas com materiais inadequados, como cerâmica derrapante, e apresentam obstáculos como árvores e veículos estacionados. Desníveis também são comuns, prejudicando ainda mais a mobilidade de pedestres e pessoas com deficiências de acordo com as Figuras 30, 31 e 32 a seguir.

Figura 30. Trecho sem a presença de calçada com acessibilidade. Imagem registrada em: 17 ago. 2024.

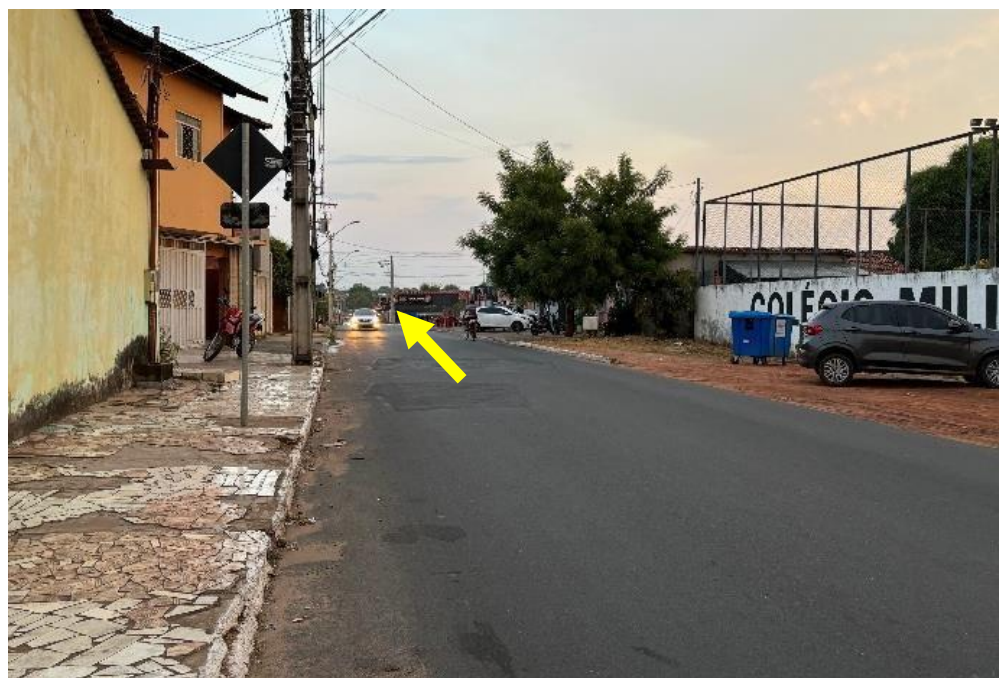
Figura 31. Trecho sem a presença de calçada com acessibilidade/ Calçadas Irregulares. Imagem registrada em: 17 ago. 2024.

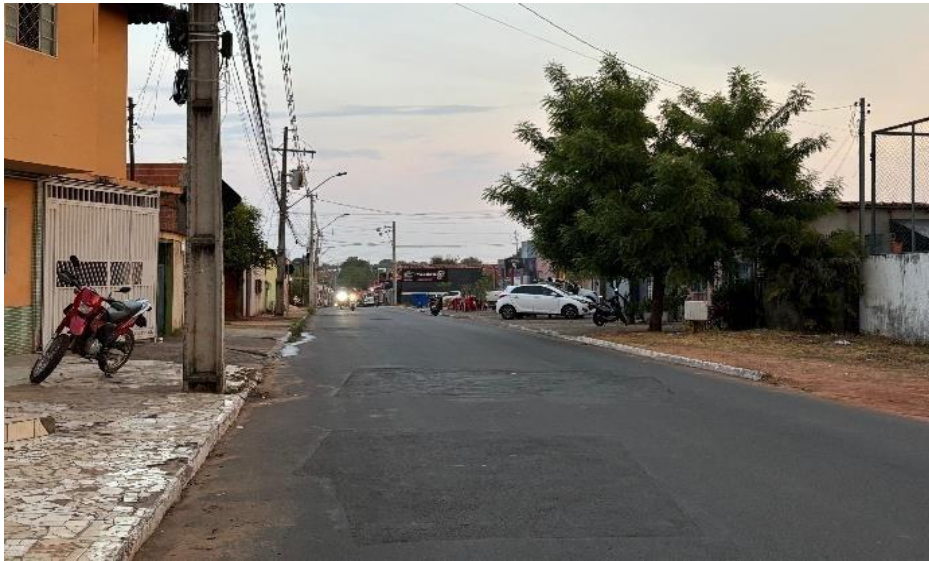
Figura 32. Veículos estacionados em calçadas existentes / Ausência de piso tátil nas calçadas. Imagem registrada em: 17 ago. 2024.

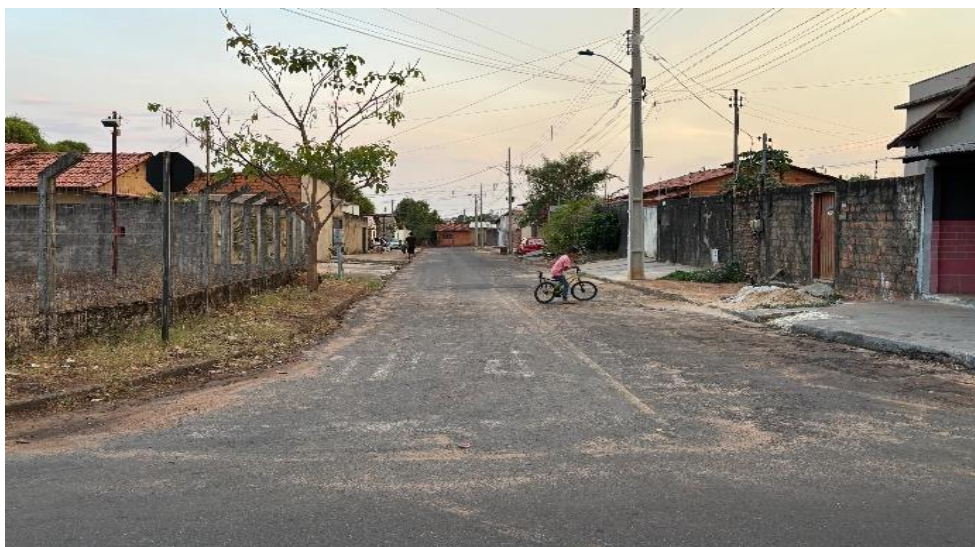
Embora haja calçadas de concreto, estas apresentam inclinações irregulares, desníveis e ausência de piso tátil. Sinalizações horizontais, como marcação de pare para veículos, estão apagadas. Além disso, a presença de materiais de construção sobre as calçadas força os pedestres a utilizarem a via de tráfego de veículos, expondo-os a riscos (Figura 33).

Figura 33. Rua São Benedito, vista panorâmica. Imagem registrada em: 17 ago. 2024.

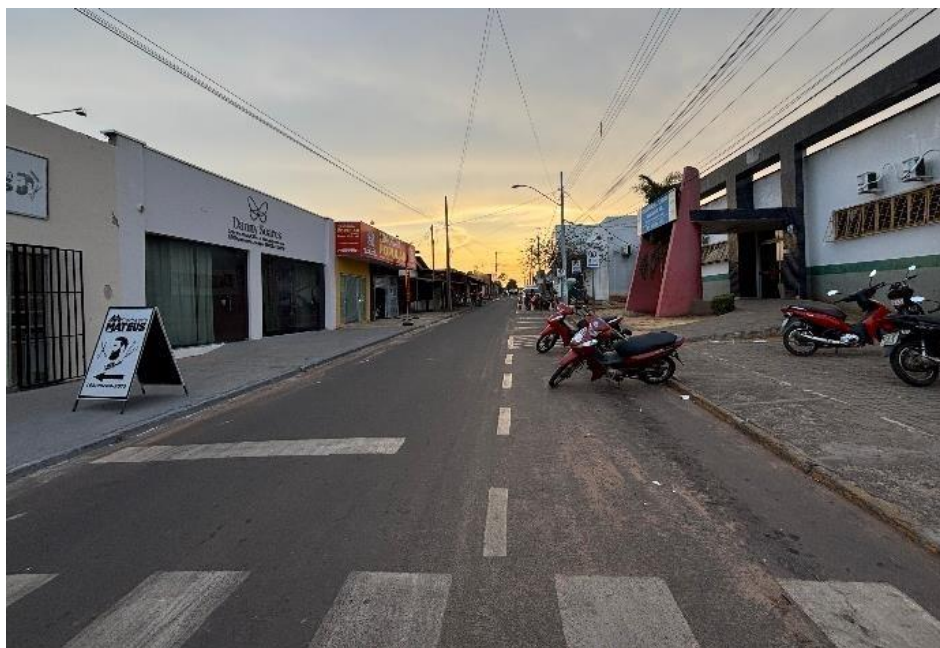
Sendo a principal via de estudo, onde estão localizadas a UPA e a UBS Araguaína Sul, verificou-se que, embora haja calçadas em alguns trechos, elas não contam com sinalização tátil. Algumas áreas carecem de rampas de acessibilidade, principalmente nas proximidades de faixas de pedestres, criando dificuldades para cadeirantes e pessoas com mobilidade reduzida. Irregularidades como desníveis e obstáculos (postes, lixeiras, rampas de garagem) foram identificadas. Além disso, não há pontos de ônibus acessíveis nas proximidades da UPA. No entanto, as dimensões das calçadas atendem ao mínimo exigido, assim como as rampas de acesso às unidades de saúde, que estão em conformidade com a NBR 9050: 2020 conforme as figuras 34, 35, 36, 37, 38, 39, 40, 41, 42 e 43 a seguir.

Figura 34. Rua dos Pinheiros, vista panorâmica. Imagem registrada em: 17 ago. 2024.

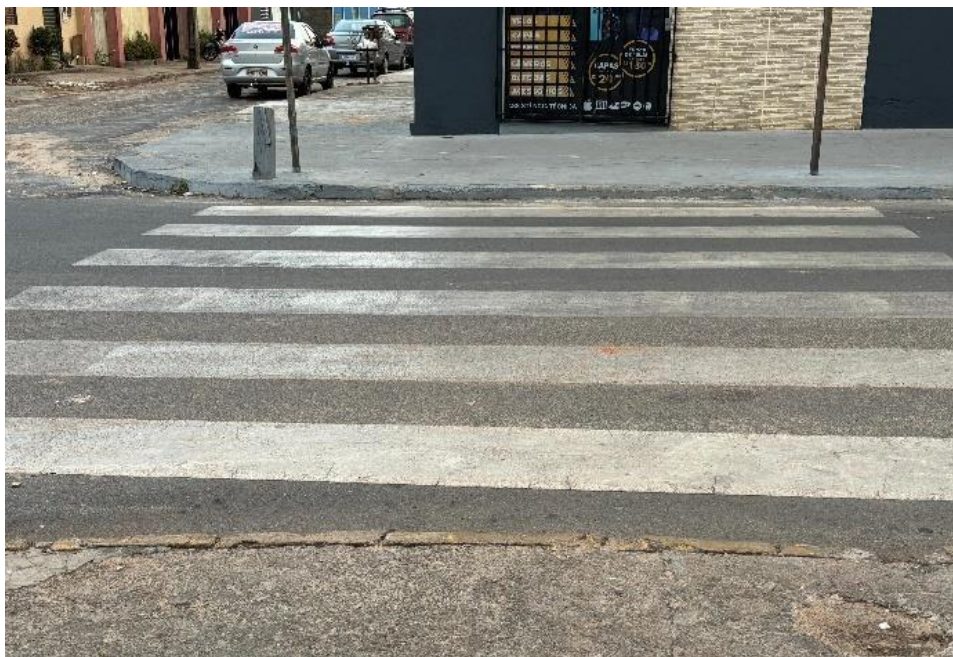
Figura 35. Ausência de rampas de acessibilidade em faixas de pedestres existentes. Imagem registrada em: 17 ago. 2024.

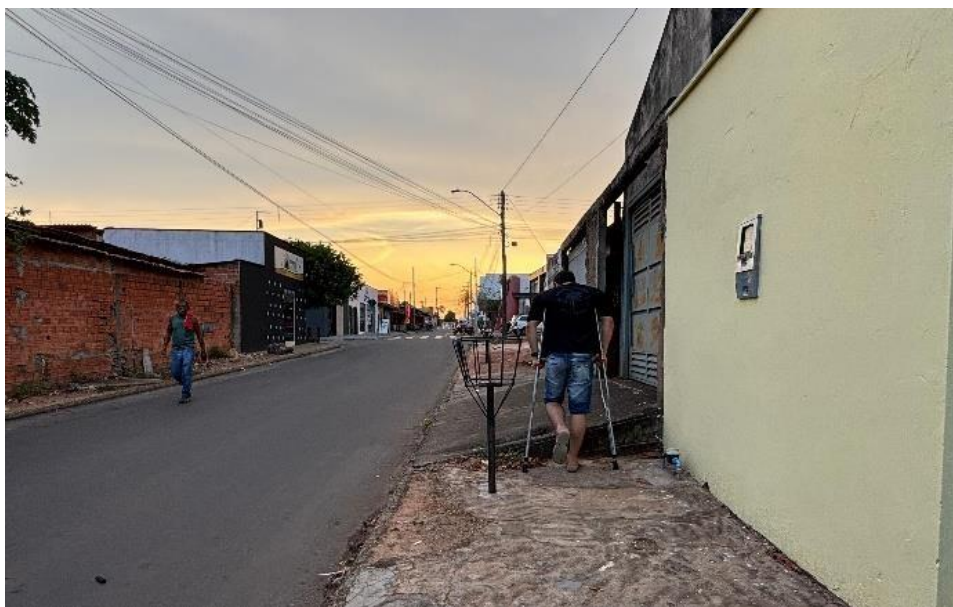
Figura 36. Desníveis irregulares/ obstrução de calçadas/ ausência de piso tátil direcional. Imagem registrada em: 28 set. 2024.

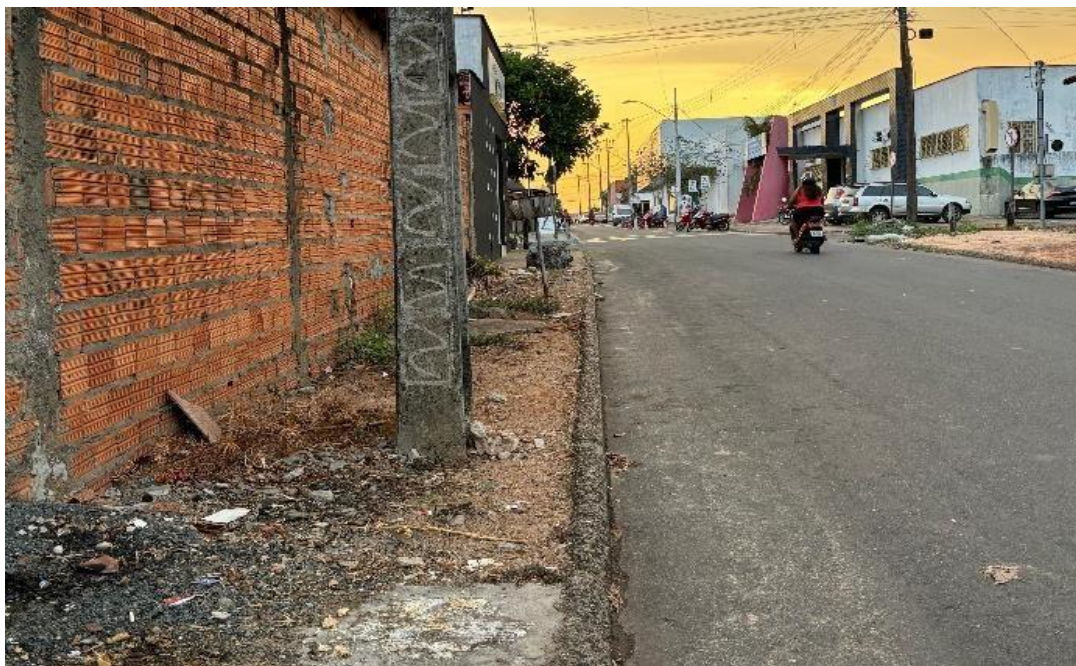
Figura 37. Trecho sem a presença de calçadas com acessibilidade. Imagem registrada em: 28 set. 2024.

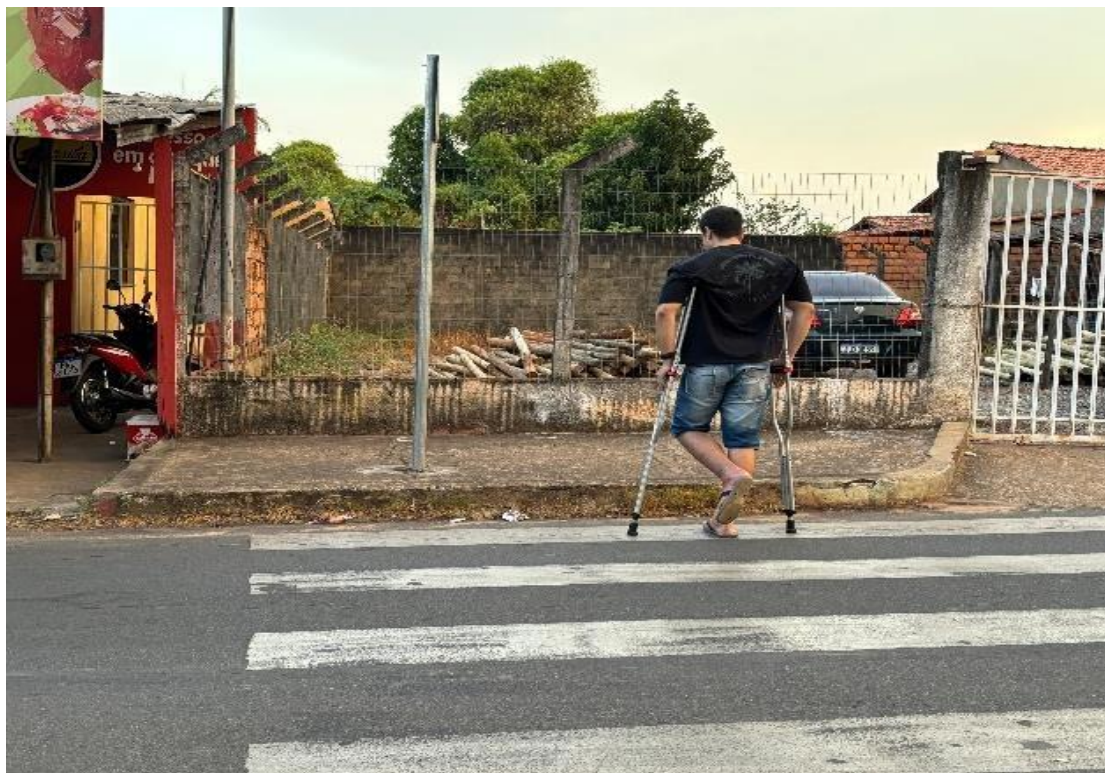
Figura 38. Ausência de rampas de acessibilidade em faixas de pedestres existentes/ Desníveis irregulares. Imagem registrada em: 28 set. 2024.

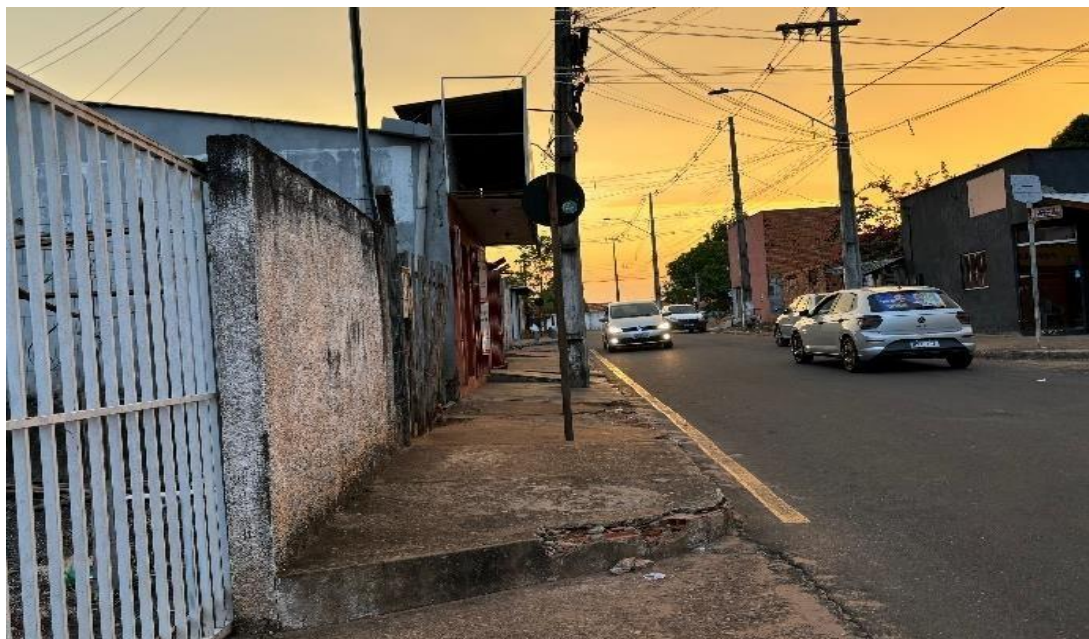
Figura 39. Desníveis irregulares/ calçadas danificadas. Imagem registrada em: 17 ago. 2024.

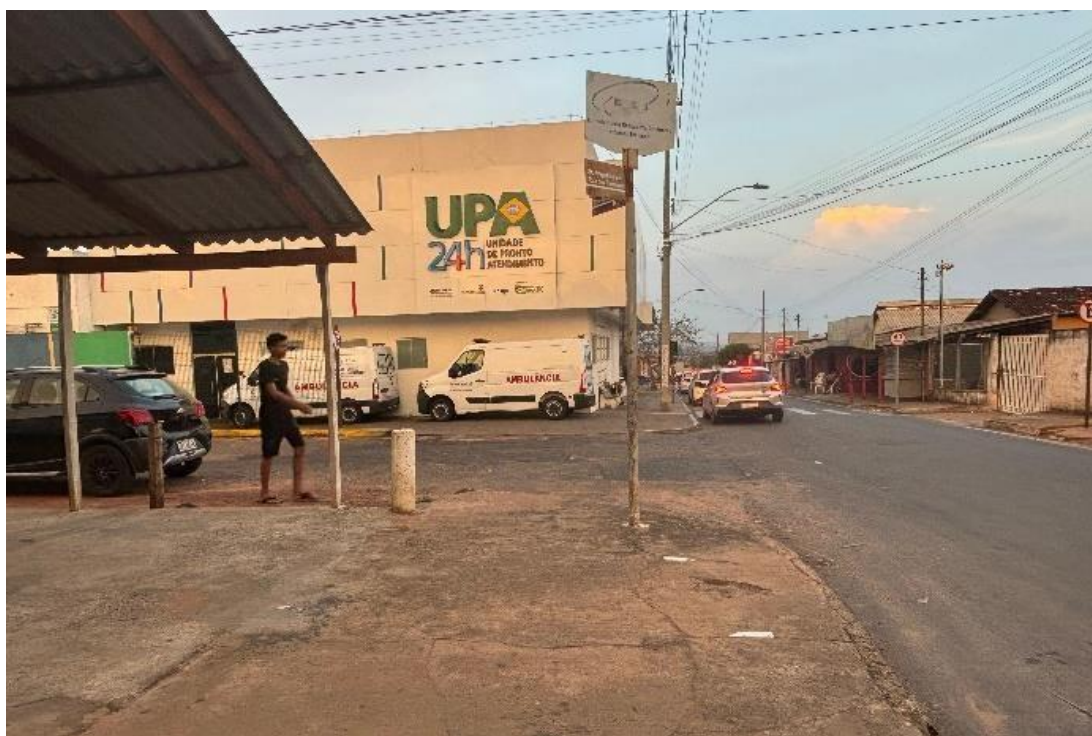
Figura 40. Inexistência de piso tátil e rampas de acessibilidade em calçadas existentes nas proximidades da UPA. Imagem registrada em: 17 ago. 2024.
