ANÁLISE DE ACESSIBILIDADE NOS ARREDORES DA UNIDADE DE PRONTO ATENDIMENTO DO MUNICÍPIO DE ARAGUAÍNA – TO

ACCESSIBILITY ANALYSIS IN THE SURROUNDINGS OF THE EMERGENCY CARE UNIT IN THE MUNICIPALITY OF ARAGUAÍNA – TO

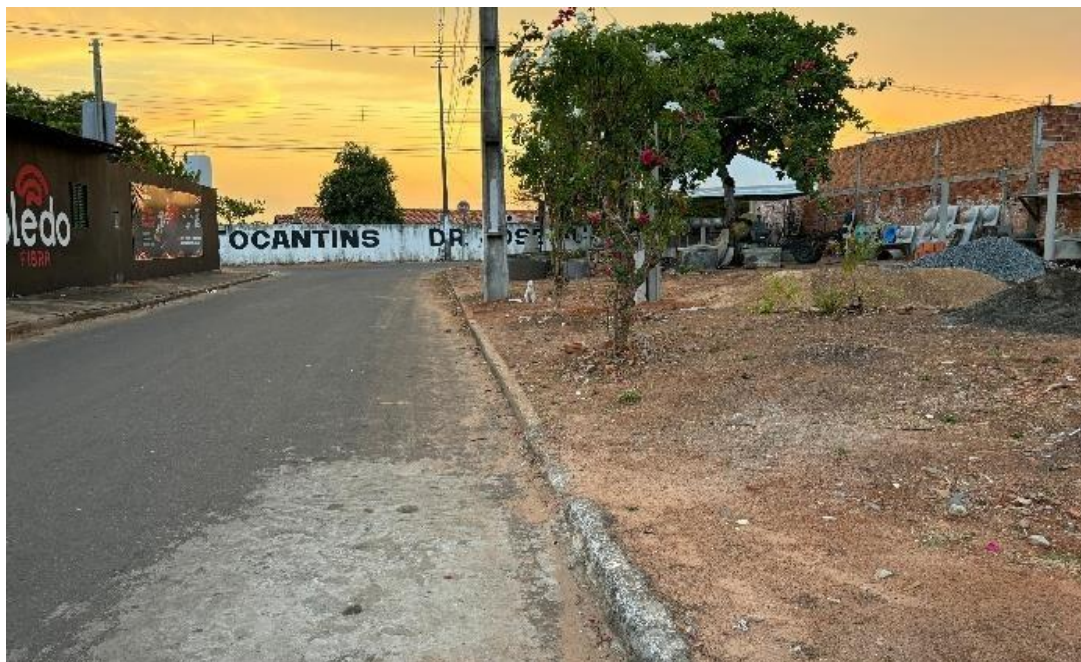
Figura 41. Trecho sem a presença de calçada com acessibilidade. Imagem registrada em: 17 ago. 2024.

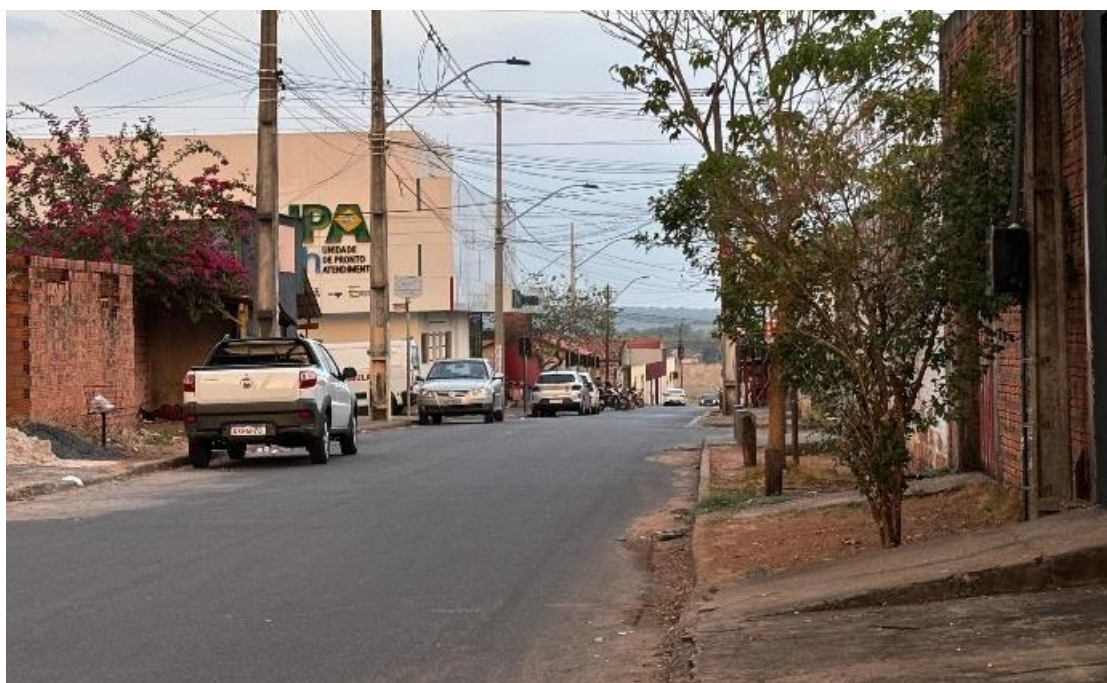
Figura 42. Trecho sem a presença de calçadas com acessibilidade/ desníveis provocados por rampas de acesso a garagens/ materiais de construção e árvores obstruindo o fluxo nas calçadas. Imagem registrada em: 17 ago. 2024.

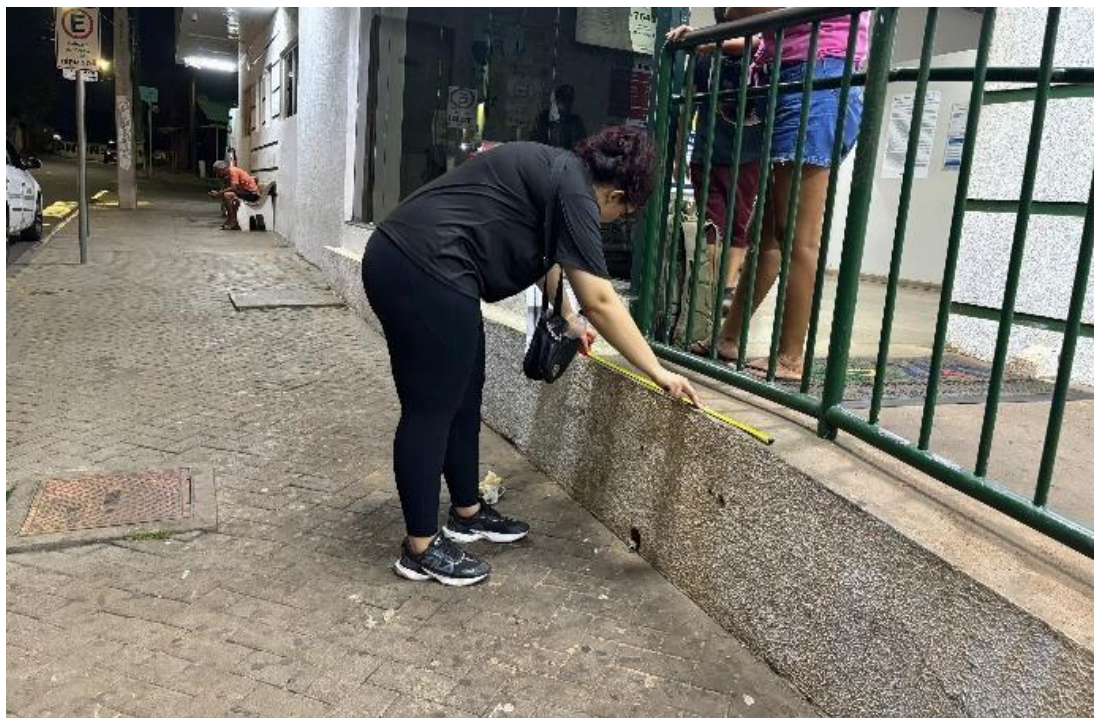
Figura 43. Conferência das medidas e inclinação das calçadas e rampas de acesso a UPA e a UBS Araguaína Sul. Imagem registrada em: 17 ago. 2024.
