# MAPEAMENTO DA SUSCEPTIBILIDADE A EROÇÃO DOS MATERIAIS INCONSOLIDADOS AGRAVADO PELO ESCOAMENTO SUPERFICIAL NA BACIA DO RIO LONTRA – TO

## MAPPING SUSCEPTIBILITY TO EROSION OF UNCONSOLIDATED MATERIALS AGGRAVATED BY RUNOFF IN THE LONTRA RIVER BASIN – TO

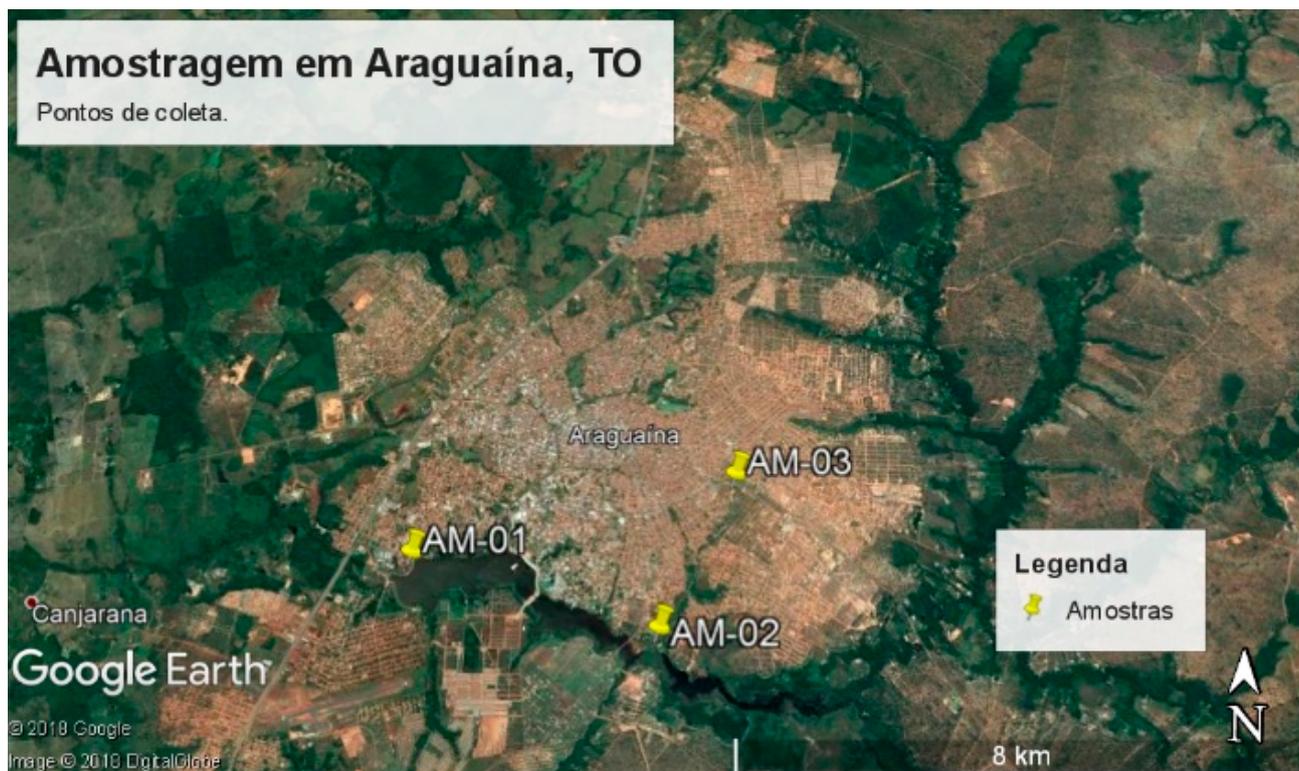
Como descrito anteriormente, para análise das características geotécnicas da área em estudo, inicialmente foram coletadas 3 amostras de solos ao longo da bacia do Rio Lontra. As amostras foram nomeadas AM-01, AM-02 e AM-03. A amostra AM-01 foi coletada próximo ao Ribeirão Lontra, a segunda amostra AM-02 no Jardim Paulista, e a terceira amostra AM-03 foi coletada no correjo Baixa Funda, como pode ser observado no mapa de identificação das amostras na Figura 1.

**Figura 1:** Amostragem em Araguaína, TO.

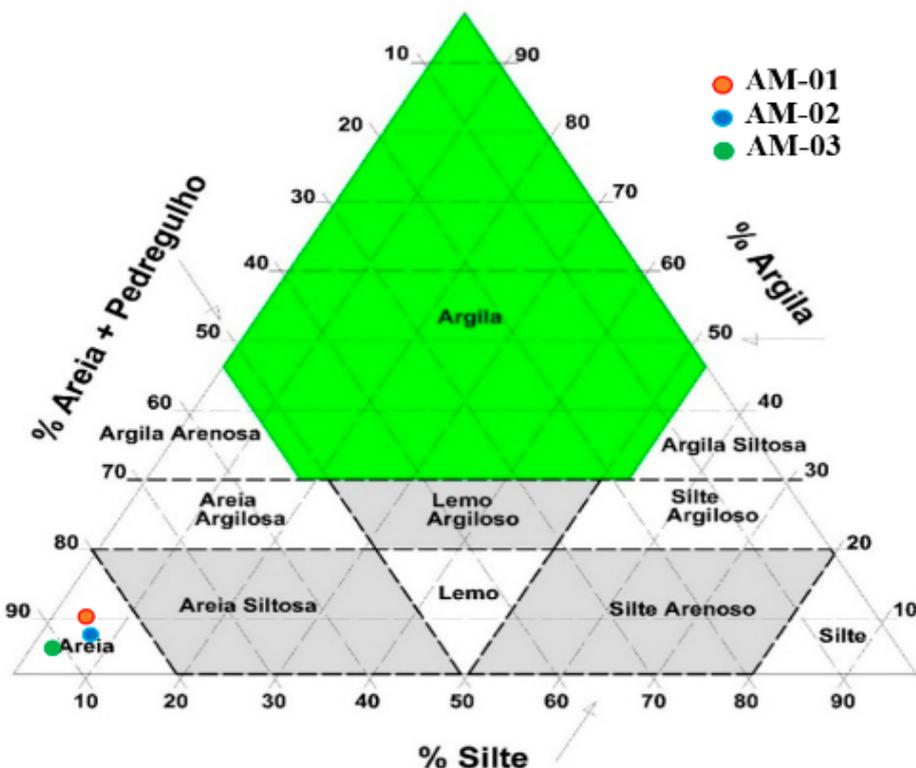
Feitos os ensaios, puderam-se obter os resultados dispostos na Tabela 1, sendo possível identificar maior concentração da fração Areia em todas as amostras. A partir do diagrama a seguir (Figura 2), pode-se determinar a classificação trilinear dos solos, sendo as três amostras classificadas como areia.

**Figura 2:** Classificação da amostra do talude segundo Diagrama triangular de Feret.

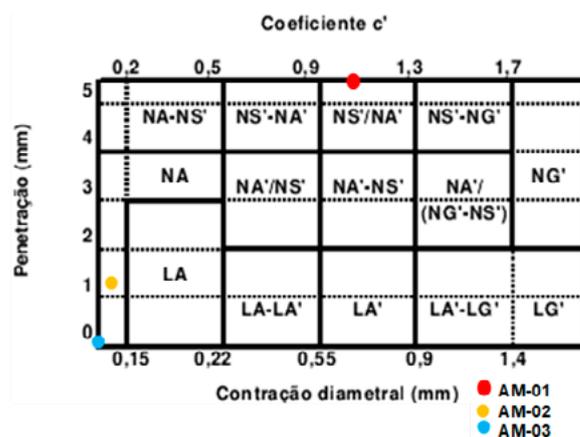
Sabendo assim, é possível classificar os solos de acordo com a classificação MCT, como mostra a Figura 3.

**Figura 3.** Classificação MCT dos solos.

Pelo diagrama, a amostra AM-01 pode ser classificada como não-laterítico arenoso (NS'/

NA') e as amostras AM-02 e AM-03 como areias não-lateríticas (NA).

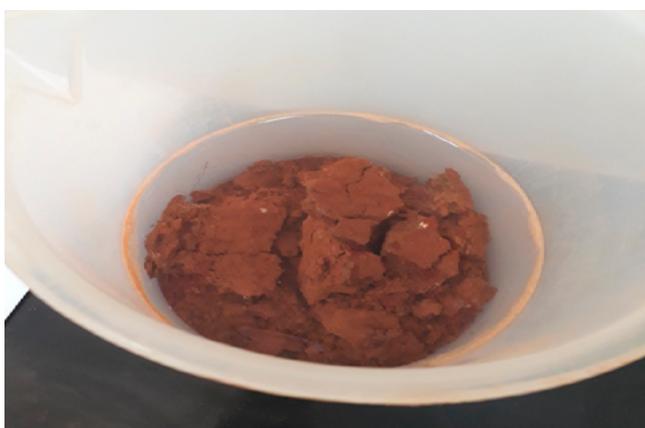
Os ensaios de desagregação foram executados por imersão total na umidade natural, com pré-saturação e por imersão parcial. Quando ensaiadas, as amostras dos três solos por imersão total resultaram em dispersão, já que o corpo de prova se desintegrou e as partículas foram dispersas, como se vê na Figura 4.

**Figura 4.** AM-01 disperso por imersão total.

No ensaio por imersão total na umidade natural durante a inundação a fase de ar é contínua, na qual a água quando penetra no solo por ascensão capilar e envolve todo o corpo de prova, acaba por submeter a amostra à redução de volume o que provoca o aparecimento de pressão positiva, levando à ruptura do corpo da amostra sempre que a pressão na fase ar ultrapassar a coesão do solo.

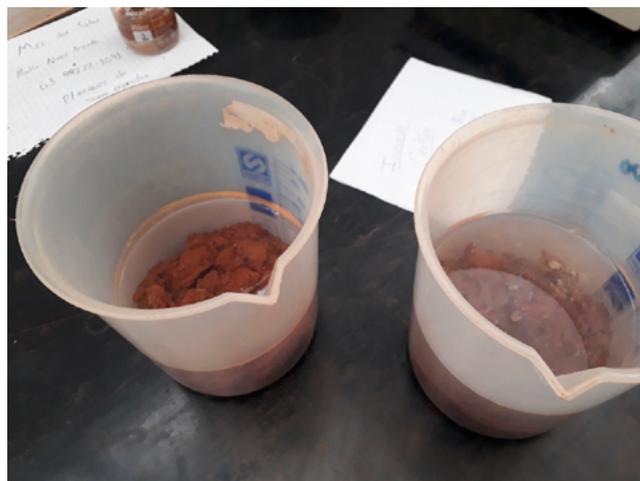
Quando ensaiados por imersão total com pré-saturação, pôde-se observar que AM-01 e AM-03 não apresentaram resposta, mantendo a forma original como visto na Figura 5, enquanto AM-02 apresentou fraturamento ao final do ensaio.

**Figura 5.** AM-01 após fraturamento por imersão parcial.

No ensaio de imersão total com pré-saturação de 24h nota-se a remoção das bolhas de ar durante esse processo. Sendo assim, quando o corpo de prova foi submetido ao processo de inundação total, todos os efeitos provocados pelo surgimento de pressões positivas foram desconsiderados, fazendo com que o solo apresentasse maior resistência a erodibilidade.

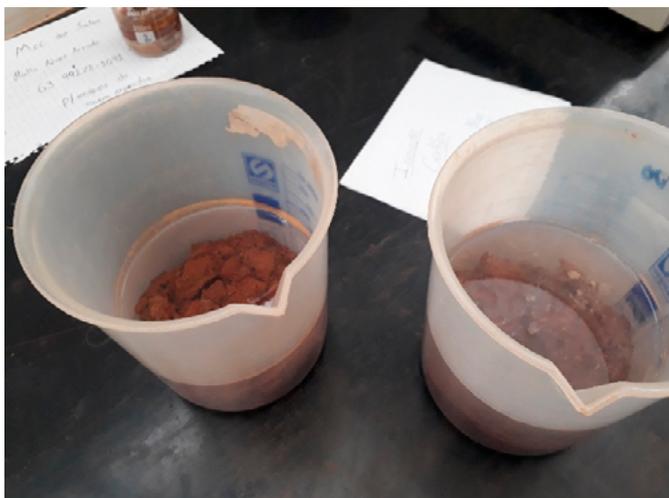
Nos ensaios por imersão parcial a amostra AM-01 começou a fraturar após 1 hora, de acordo com a Figura 6. AM-02 já apresentou fraturamento nos 30 minutos iniciais, chegando ao abatimento após 45 minutos. AM-03 apresentou dispersão aos 45 minutos de ensaio. Todos os corpos de prova terminaram às 24 horas com dispersão total da amostra.

**Figura 6.** AM-01 sendo ensaiada por capilaridade.

No ensaio de imersão parcial, a saturação do corpo de prova é progressiva e em intervalos pré-determinados, fazendo com que o processo de compressão do ar, mesmo que contínuo no início da saturação expulse as bolhas de ar por capilaridade à medida que o nível da água é elevado, justificando uma maior resistência do solo no ensaio por imersão parcial quando comparado ao ensaio de imersão total na umidade natural.

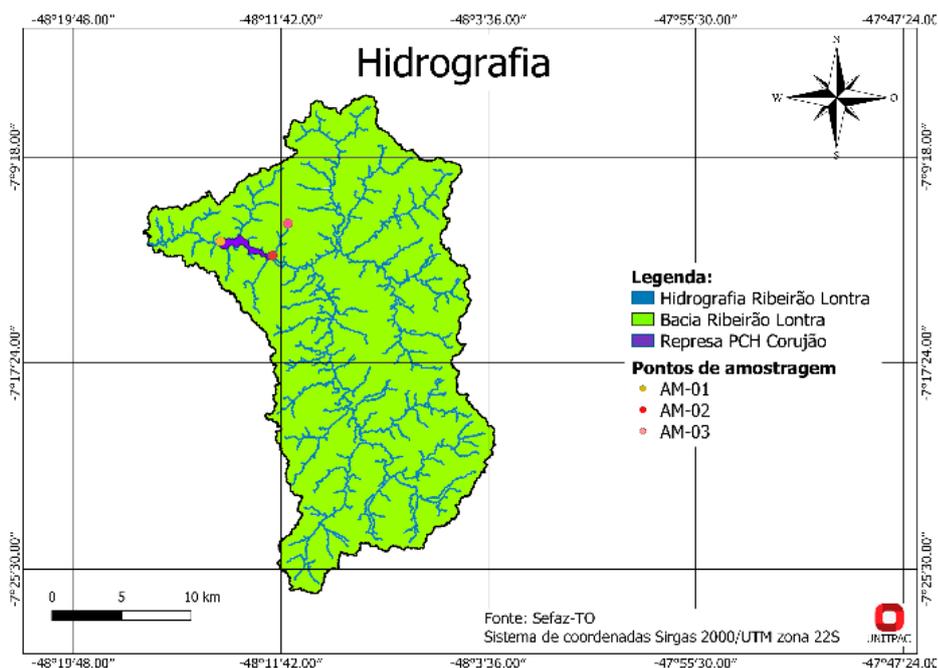
A bacia e a hidrografia do Ribeirão Lontra foi delimitada através dos softwares de geoprocessamento Qgis, no qual se obteve uma área de 467,6 km<sup>2</sup> (Figura 7).

Figura 7. Mapa de hidrografia da bacia do Ribeirão Lontra.

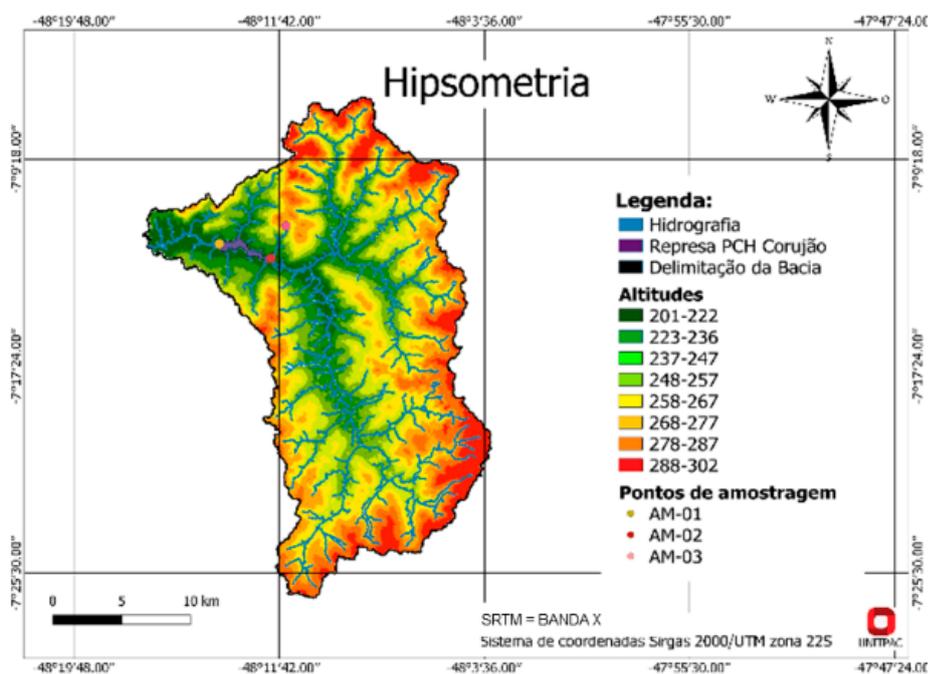
O mapa de hipsometria fornece a variação de altitude do terreno (Figura 8) pode-se identificar que os pontos de amostragem estão localizados em pontos de altitudes mais baixas próximos da hidrografia do ribeirão.

Figura 8. Mapa de Hipsometria da bacia do Ribeirão Lontra

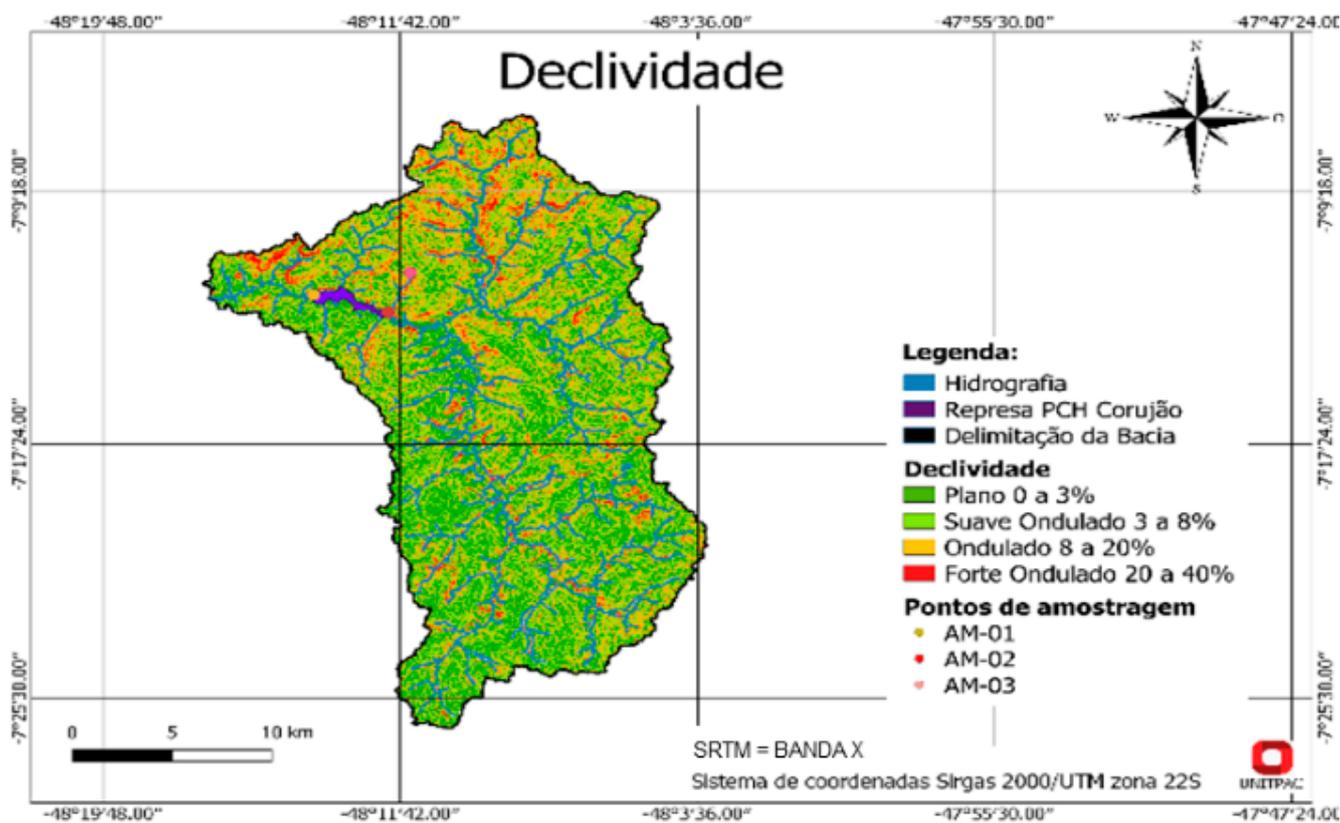
O mapa de declividade forneceu o perfil do terreno pelas diferenças de altitude (Figura 9). Grande parte da bacia apresentou terreno suave ondulado, sendo as maiores declividades próximas ao curso do rio. Os pontos de amostragem estão

localizados próximos a hidrografia constatando, através do estudo em campo, que as regiões de maiores declividades estão sujeitas a maior grau de erodibilidade.

Figura 9. Mapa de Declividade da bacia do Ribeirão Lontra

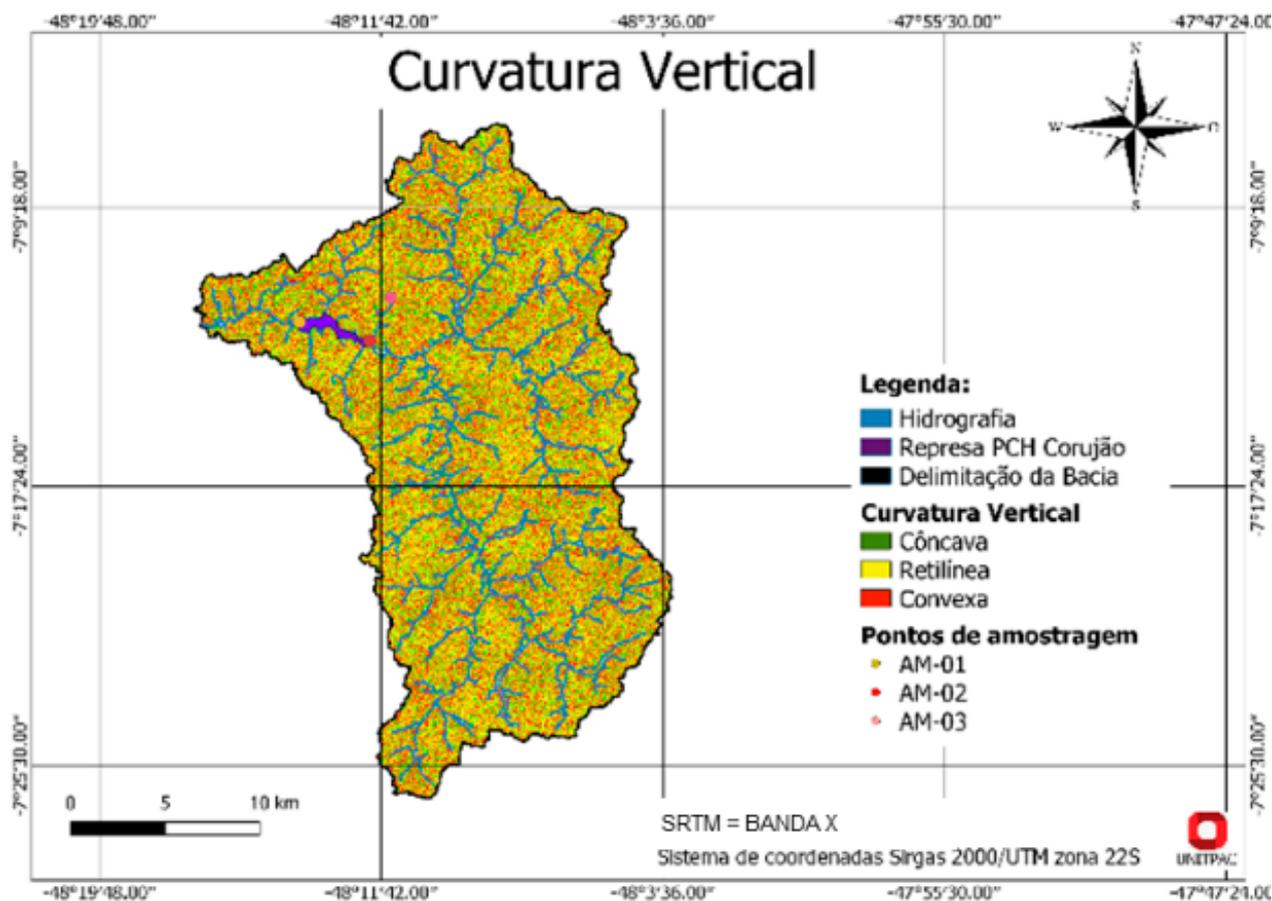
A curvatura vertical pode ser entendida como uma variação da declividade ao longo de uma determinada distância. Devido a baixa diferença de altitude da bacia vista no mapa

de hipsometria, a curvatura vertical mostrou-se retilínea em quase toda a bacia (Figura 9), apresentando apenas pequenas regiões convexas próximas a hidrografia.

**Figura 10.** Mapa de Curvatura Vertical da bacia do Ribeirão Lontra;

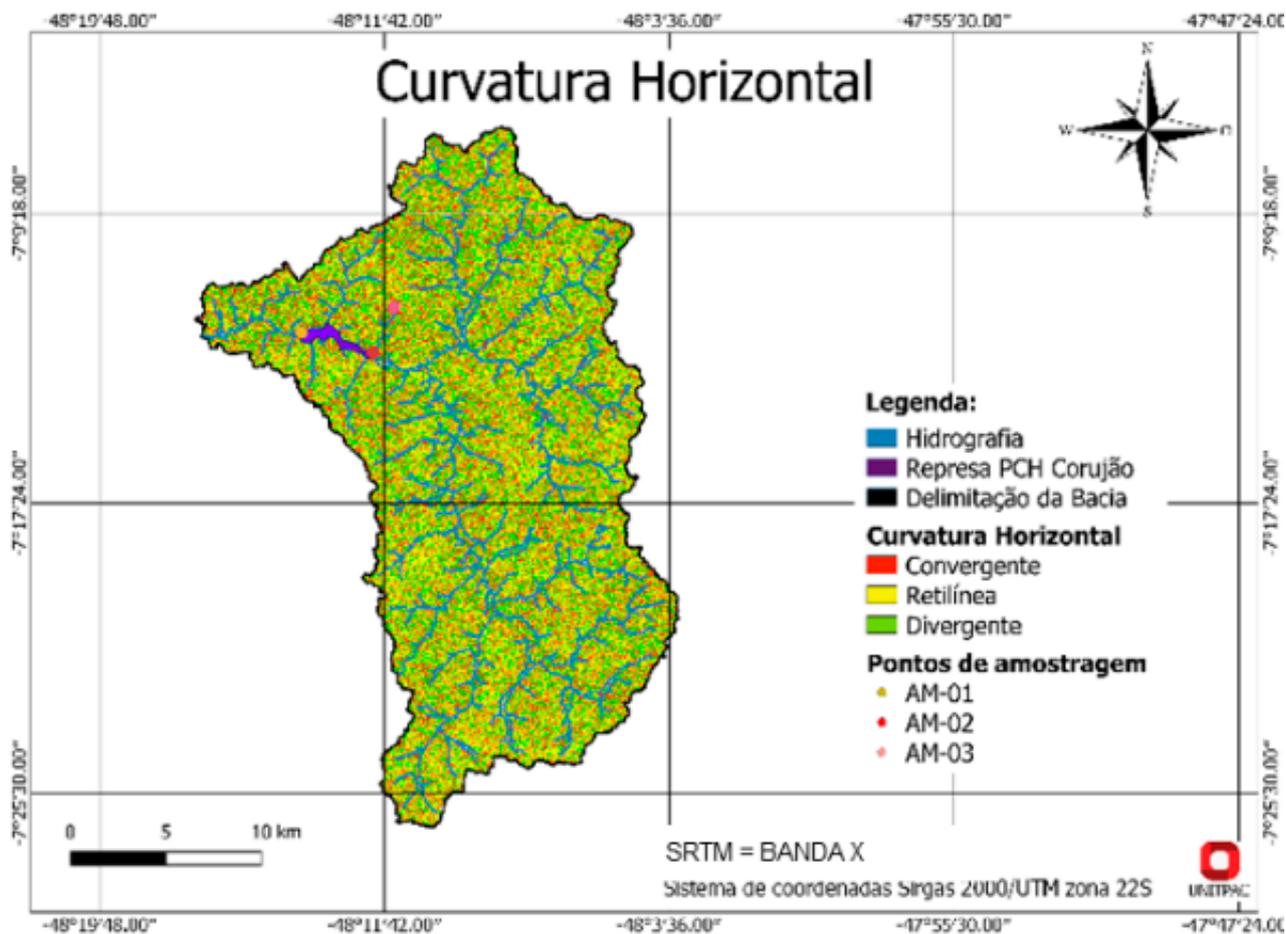
A partir do mapa de curvatura horizontal da bacia (Figura 10), pode-se identificar possíveis pontos de acúmulo de água, minerais e matéria orgânica. A bacia apresentou um contraste

entre um perfil retilíneo e divergente, com predominância do perfil retilíneo, seguindo um perfil mais plano de terreno.

**Figura 11.** Mapa de Curvatura Horizontal da bacia do Ribeirão Lontra.

Observa-se maior tendência de aceleração do fluxo nas curvaturas planar convexas, em especial na transição da curvatura convexa para a retilínea, o que tende a turbulência no sopé dessas vertentes, auxiliando na ocorrência de processos de erosão regressiva.

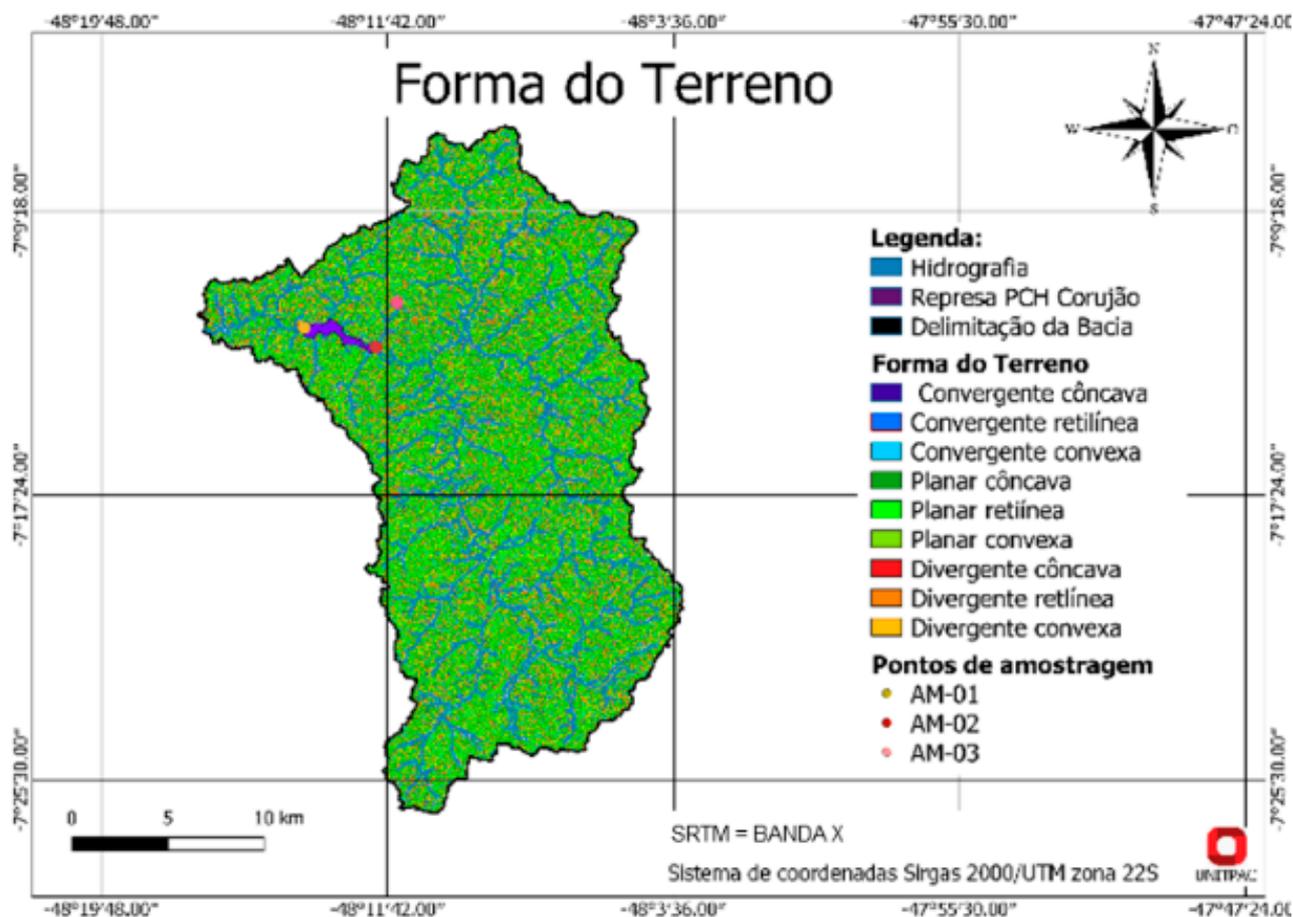
O mapa de forma do terreno representa uma combinação dos mapas de curvatura vertical e horizontal, é possível verificar que há

predominância da configuração planar côncava.

Na bacia do rio Lontra (Figura 11) é notório a ocorrência de erosões laminares nas formas planar retilíneas, que coincidem com terrenos suave ondulado. Existe a concentração de processos erosivos nas vertentes mais altas, tendo em vista que nesses locais o escoamento é acelerado devido a forma do terreno.

**Figura 12.** Mapa de Forma do terreno da bacia do Ribeirão Lontra
