ANÁLISE E CAUSAS DAS PRINCIPAIS MANIFESTAÇÕES PATOLÓGICAS EM INSTITUIÇÃO DE ENSINO SUPERIOR NA REGIÃO NORTE DO TOCANTINS

ANALYSIS AND CAUSES OF THE MAIN PATHOLOGICAL MANIFESTATIONS IN A HIGHER EDUCATION INSTITUTION IN THE NORTHERN REGION OF TOCANTINS

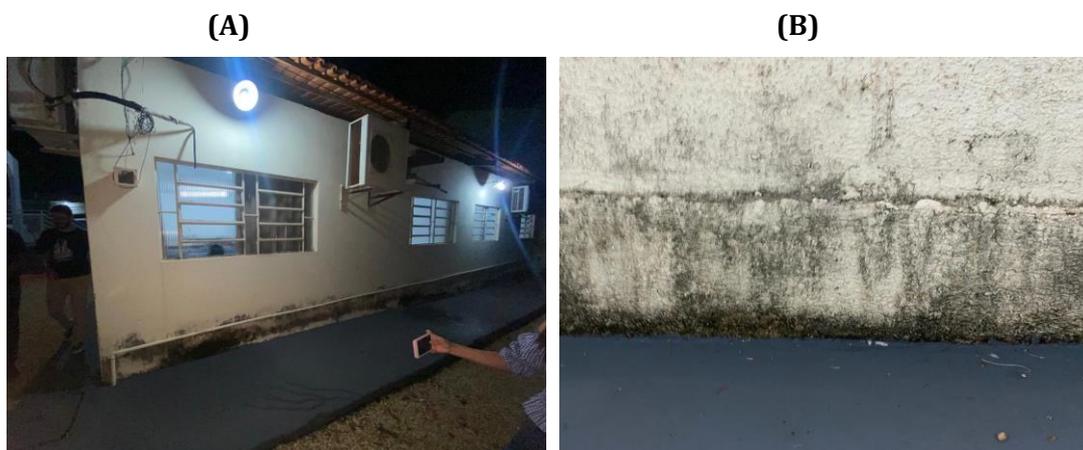
Foto 2- Manchas de Bolor.

Nas fotos 2 A e 3 B é possível notar manchas de bolor oriundas do escoamento de água do ar-condicionado. A terapia sugerida é a remoção da camada superficial e limpeza com escova de piaçava, além da utilização de fosfato trissódico associado ao hipoclorito de sódio, promovendo assim a limpeza e a desinfecção local desses fungos. Outra sugestão é a aplicação de impermeabilizantes na faixa de parede que tem contato com a umidade.

As infiltrações podem ser prevenidas e resolvidas no momento da construção ou reforma de uma casa, onde deve ser executado um sistema de condução da água coletada dos aparelhos.

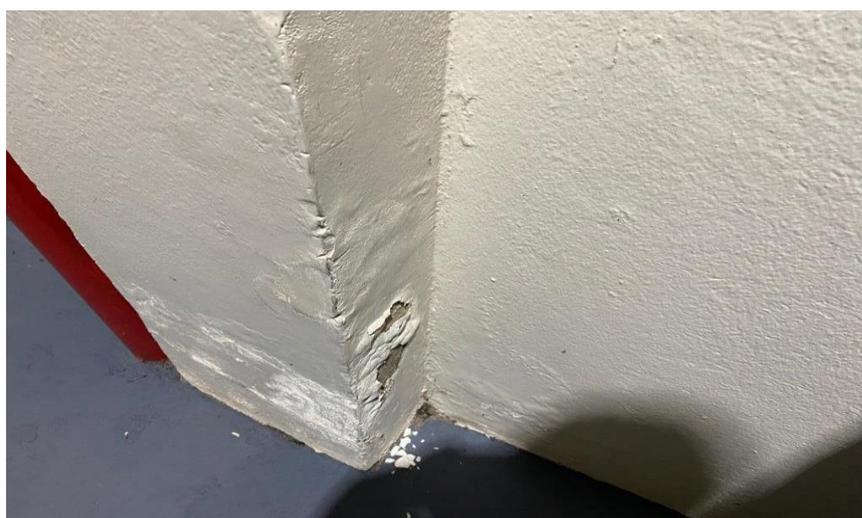
Foto 4 – Empolamento.

Na foto 4 é possível identificar o empolamento, causado pela formação de bolhas na tinta. Essa manifestação também ocorre pela hidratação tardia de óxidos trazendo como consequências as expansões nas argamassas. O reparo consiste na substituição do reboco no local e eliminação dos pontos onde há foco de umidade. Esses problemas podem surgir por vários motivos, como a má aplicação da tinta, o tempo de espera de secagem do reboco e o excesso de umidade (HUSSEIN, 2013).

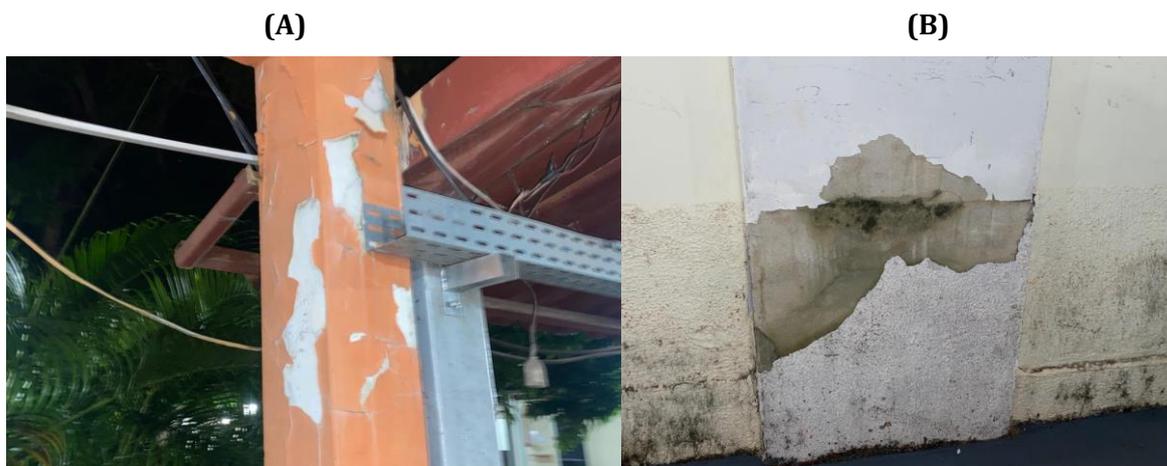
Foto 5 - Descolamento.

Nas fotos 5 A e 5 B é possível identificar o descascamento, causado pelo descolamento é a queda de tinta em forma de escamas, causada principalmente pela umidade presente na parede no período pré-pintura ou pós pintura. Outro fator contribuinte é a utilização de tintas insolúveis em água. A correção consiste na raspagem local, eliminar eventuais infiltrações e aplicação de fundo preparador e só depois passar a massa acrílica e pintura.

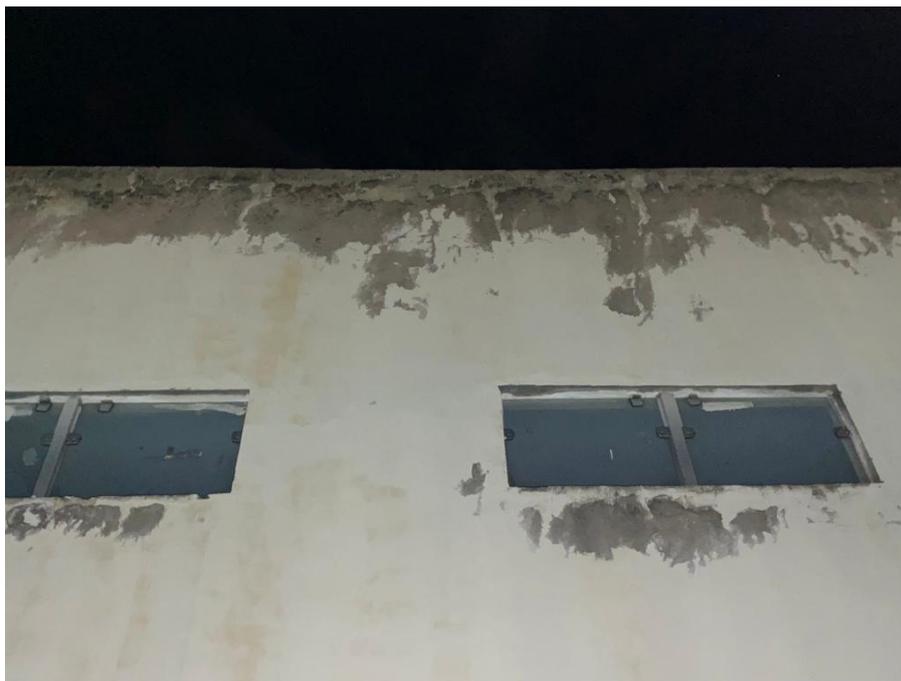
(C)

Já na foto 5 C é um caso em específico, já que é possível notar o descolamento causado pela umidade causado pela falta de pingadeira ou rufo, associada a alta incidência solar por um longo período de tempo, já que a área mostrada na imagem fica na parte mais elevada da edificação.

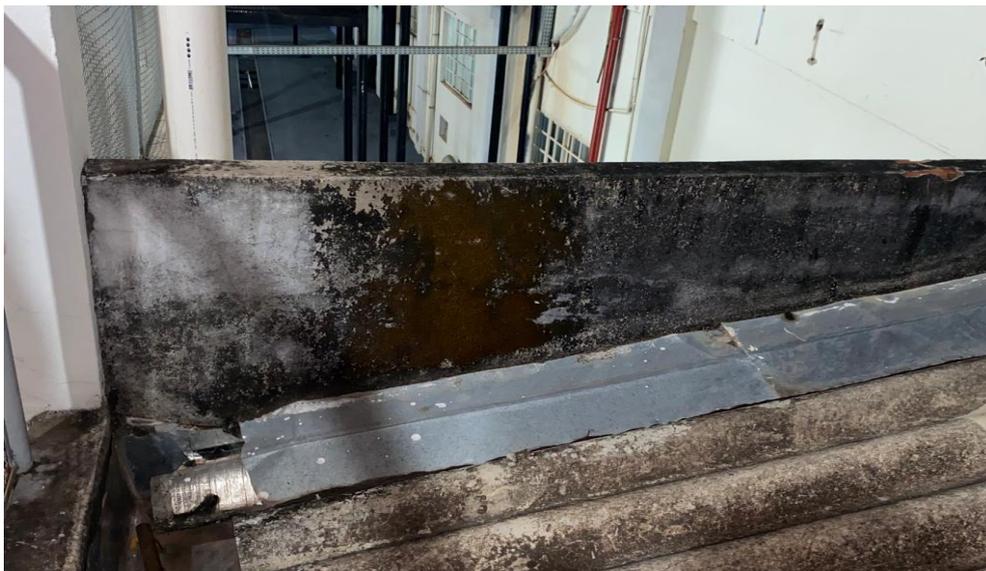
Foto 6: Limo.

Os limos observados (Foto 6) tratam-se de vegetais microscópicos que se alimentam de substâncias existentes na água infiltrada (CAVALCANTI; ANDRADE; FONSECA, 2016). O tratamento do Limo é o mesmo do bolor: a remoção da camada superficial e limpeza com escova de piaçava, além da utilização de fosfato trissódico associado ao hipoclorito de sódio, promovendo assim a limpeza e a desinfecção local desses micro-organismos. Outra sugestão é a aplicação de impermeabilizantes na faixa de parede que tem contato com a umidade.
