PRINCIPAIS TIPOS DE PATOLOGIAS EM EDIFICAÇÕES: COMPARAÇÃO ENTRE ESTUDOS DE CASO

MAIN TYPES OF PATHOLOGIES IN BUILDINGS: COMPARISON BETWEEN CASE STUDIES

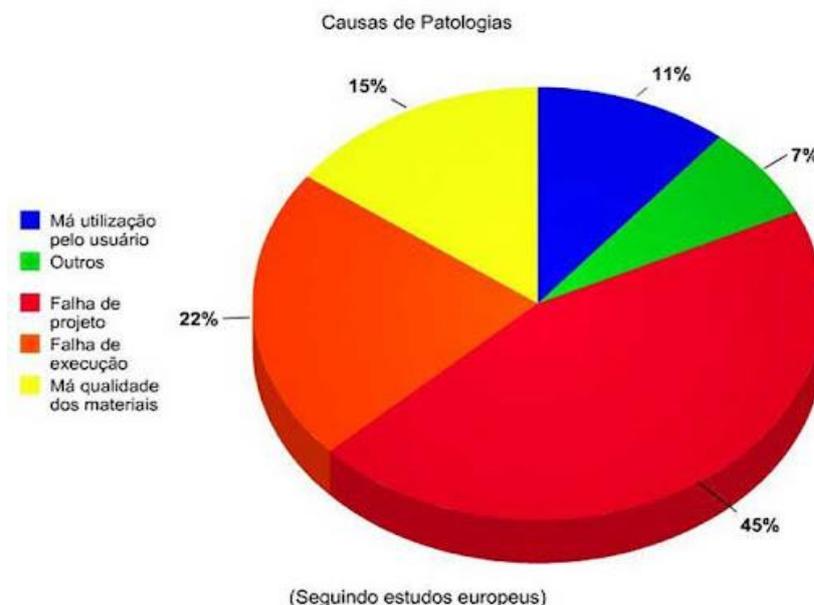
Figura 1: Principais causas de patologias.

De acordo com o gráfico, é notável que 93% das patologias são causadas por erros humanos, sendo 45% falhas de projeto e 22% falha na execução, algo que exemplifica a falta de adequação profissional dentro e fora dos canteiros de obras. Deste modo, é preciso estar atento a cada um dos problemas e como evitá-los.

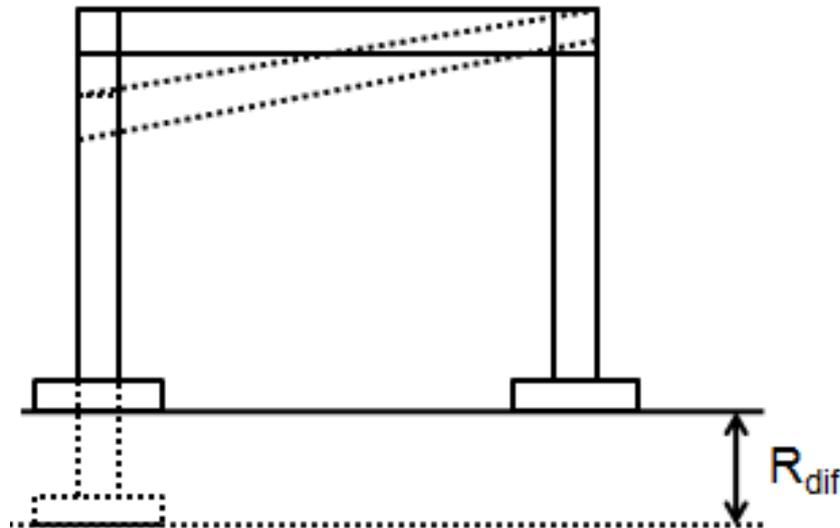
Figura 3: Representação de recalque diferencial

De acordo com a ABNT NBR (6122:2010), o recalque é a deformação que ocorre no solo quando o mesmo está submetido a determinados carregamentos, resultando em um movimento vertical descendente, conforme apresentado na figura 3. Tais movimentações geram danos à estrutura da edificação e, em certos casos, podem ser danos irreversíveis. Nesse contexto, dentre todas as causas das manifestações patológicas, a que ocasiona os problemas mais difíceis e complexos de serem solucionados é o recalque diferencial.

Esse fenômeno pode ser visto como o afundamento de uma edificação devido ao adensamento do solo abaixo da fundação. Quando o recalque se apresenta apenas de uma parte da estrutura da edificação, não ocorrendo na outra, ocasionará o recalque diferencial (Figura 3).

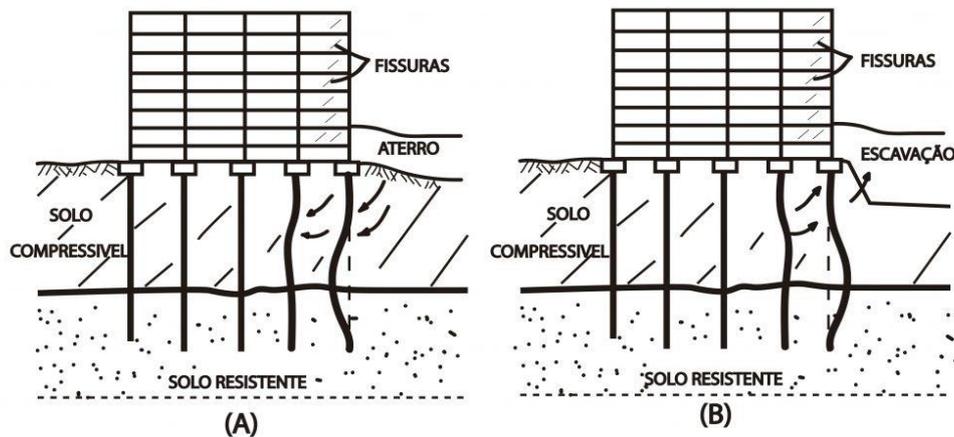
Figura 4: A Importância do Acompanhamento de Recalques.

Quando há uma camada compressível de solo, o movimento dessa camada, provocado por cargas verticais assimétricas, afeta o comportamento das estacas que a atravessam. Segundo Alonso (1991), se os esforços transversais resultantes desse efeito não forem equilibrados pelas estacas ou por um escoramento da estrutura, esta poderá se deslocar transversalmente, resultando em fissuras (Figura 4).

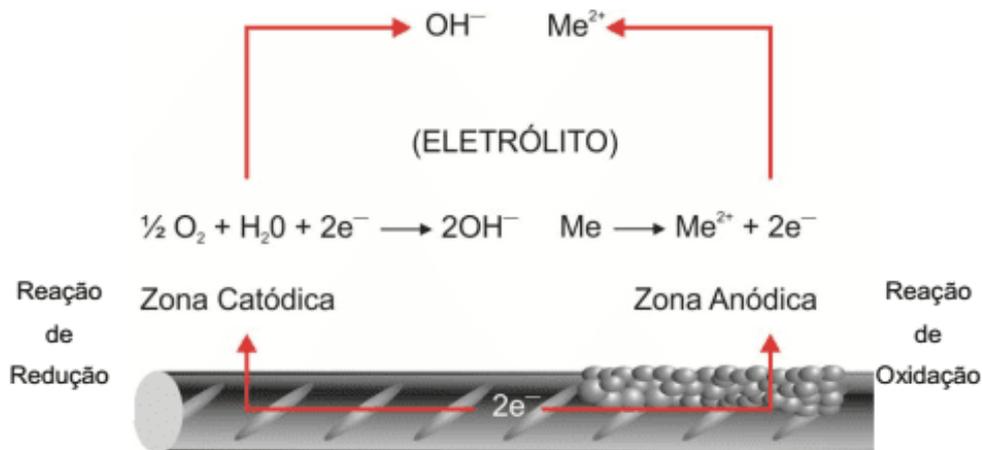
Figura 5: Representação de uma pilha de corrosão em um mesmo metal.

O artigo trata das causas e soluções para a corrosão das armaduras, enfatizando a corrosão por cloretos (eletroquímica, figura 5), que ocorre devido à penetração de íons de cloro no concreto, provocando deterioração nas armaduras de aço. O objetivo do estudo foi identificar as principais causas dessas patologias, discutir os fatores que contribuem para sua ocorrência e propor soluções práticas para prevenir e corrigir esses problemas.

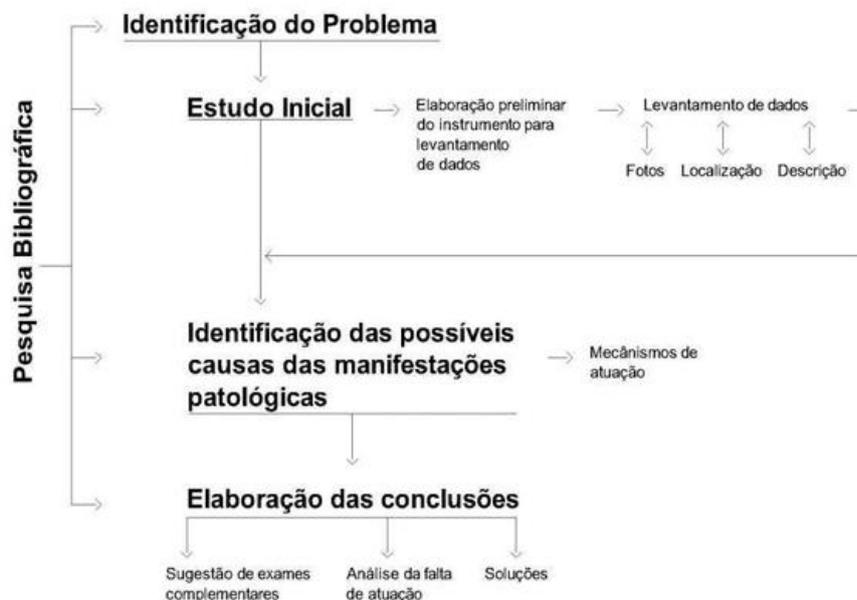
Figura 6: Fluxograma do procedimento.

Arivabene et al. (2015), no entanto, utilizou-se de uma câmera fotográfica para coletar as imagens, pesquisa verbal com usuários, construtor e proprietário para levantar informações acerca das patologias. Além disso, teve como auxílio o fluxograma

apresentado na figura 6, que foi adaptado do trabalho de conclusão de curso realizado na Universidade Regional do Nordeste do Estado do Rio Grande do Sul, “Manifestações patológicas em edificação construída na década de 30 – Um estudo de caso”, de Lucas Fernando Krug, no ano de 2006.

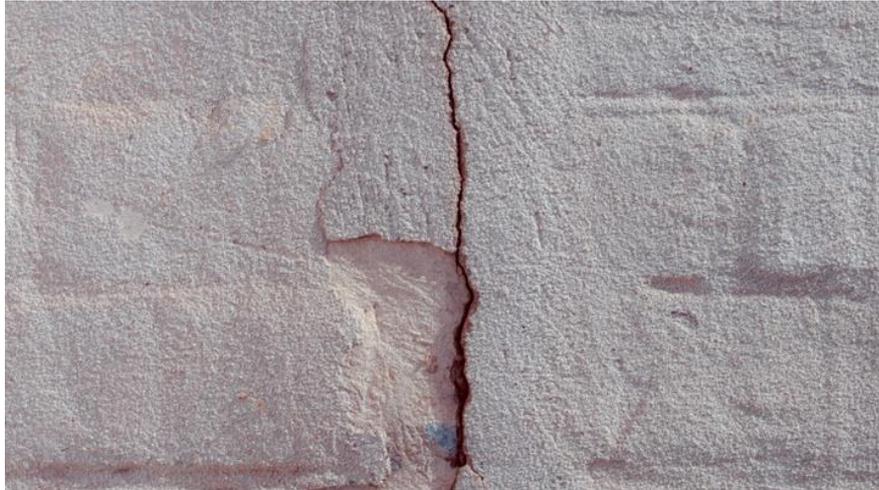
Figura 7: Fissura na vertical.

Das patologias encontradas, as fissuras e trincas (figuras 7 e 8) são as mais comuns e podem ser causadas por uma série de fatores, incluindo uso inadequado de materiais e execução incorreta. A queda do concreto de alturas e a baixa vibração durante a cura são exemplos de práticas que podem causar a segregação do concreto, resultando em menor resistência estrutural. Além disso, falhas no projeto e a falta de fiscalização durante a execução das obras também contribuem para o surgimento dessas patologias, indicando a importância de um planejamento minucioso e de uma supervisão rigorosa.

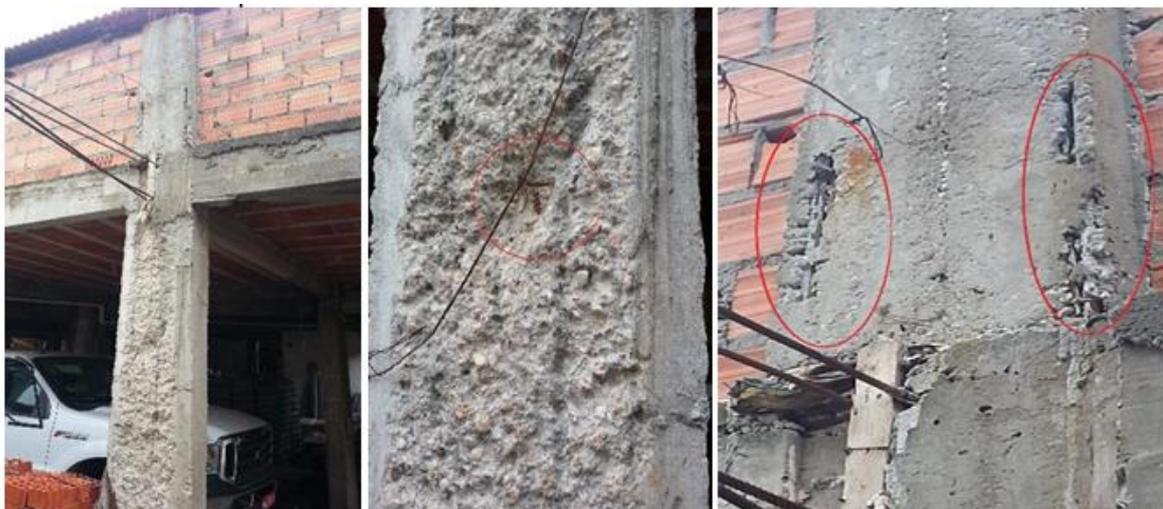
Figura 9: Armaduras expostas e falta de cobertura mínima das armaduras.

Foram encontradas durante suas visitas algumas irregularidades que ocasionaram patologias ligadas as reações de cloreto e, posteriormente à corrosão das estruturas de concreto armado sendo estas as seguintes: armaduras expostas e falta de cobertura mínimo das armaduras (figura 9), segregação de concreto (figura 10), corrosão por cloretos ocasionada por má execução (figura 11).

A ausência de um revestimento apropriado é um dos maiores erros que resultam na corrosão das armaduras. O revestimento de concreto que resguarda as armaduras contra a umidade e os agentes corrosivos quando este é inadequado, as armaduras ficam à mostra, permitindo a entrada de cloretos e, por consequência, a

Os autores sugerem uma variedade de soluções eficientes para combater as doenças identificadas. É essencial aplicar um revestimento mínimo conforme as especificações para proteger as armaduras. Ademais, é crucial aprimorar a execução das construções, empregando fôrmas apropriadas e cumprindo estritamente o processo de cura do concreto, para assegurar a integridade da estrutura. A contratação de profissionais especializados é outra sugestão relevante, já que profissionais qualificados têm a capacidade de reduzir falhas na execução que podem levar a patologias futuras.

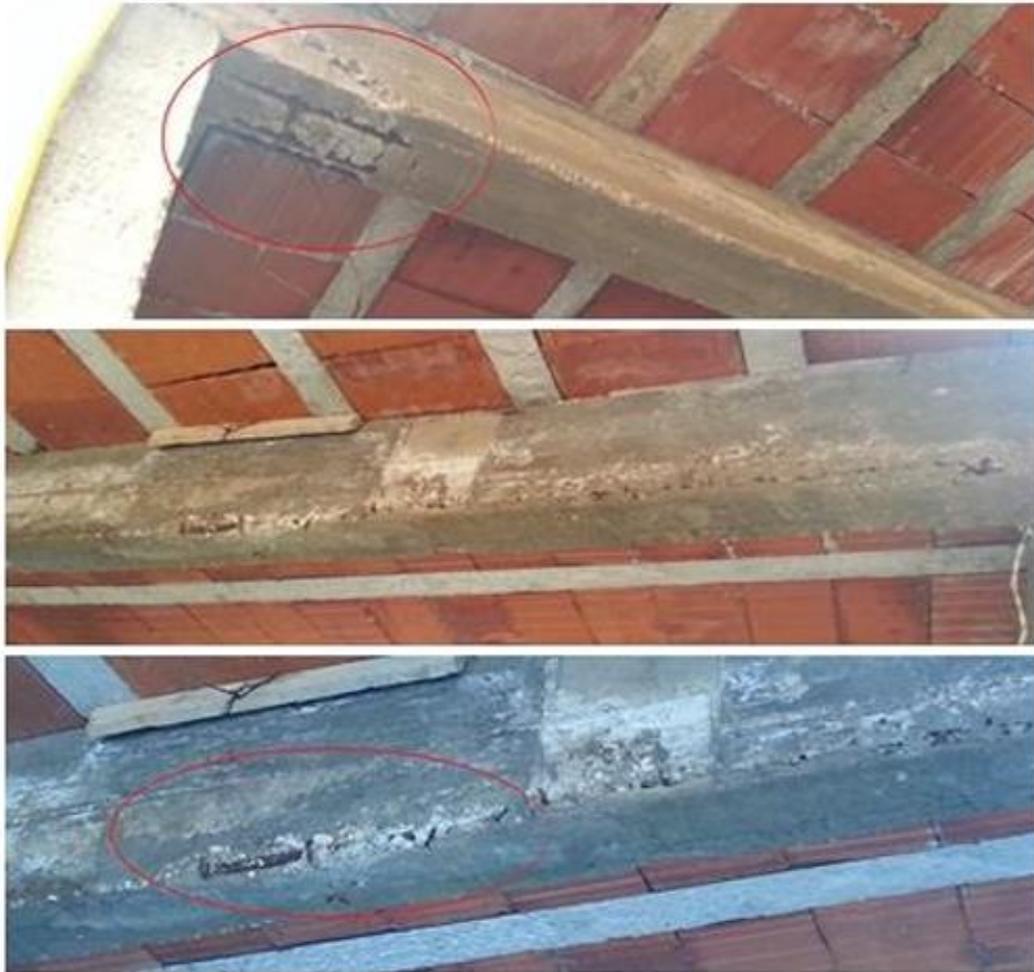
Figura 11: Corrosão por cloretos ocasionada por má execução.

A corrosão das armaduras é uma questão crítica porque compromete a durabilidade e a segurança das estruturas de concreto. Os motivos citados pelos autores incluem má execução das obras, cobertura insuficiente das armaduras, utilização de materiais de baixa qualidade, falhas de projeto estrutural e falta de manutenção. Esses fatores contribuem para a exposição das armaduras ao ambiente agressivo, favorecendo o processo de corrosão, que se intensifica em ambientes com alta umidade e presença de cloretos, como os encontrados em áreas costeiras ou devido à utilização de desincrustantes e sais em estradas.

Outra estratégia sugerida é a recuperação das estruturas danificadas através de processos eletroquímicos para eliminação de cloretos. Estes procedimentos são revolucionários e eficientes na restauração de armaduras corroídas, possibilitando uma higienização aprofundada e a utilização de produtos que previnem a corrosão. É fundamental reconstruir a estrutura com concreto para recuperar a resistência e a longevidade do edifício.
