APLICAÇÃO DO MÉTODO TU DELFT NA ANÁLISE DAS MANIFESTAÇÕES PATOLÓGICAS EM UMA INSTITUIÇÃO DE ENSINO DE ARAGUAÍNA-TO

APPLICATION OF THE TU DELFT METHOD IN THE ANALYSIS OF PATHOLOGICAL MANIFESTATIONS IN AN EDUCATIONAL INSTITUTION IN ARAGUAÍNA-TO

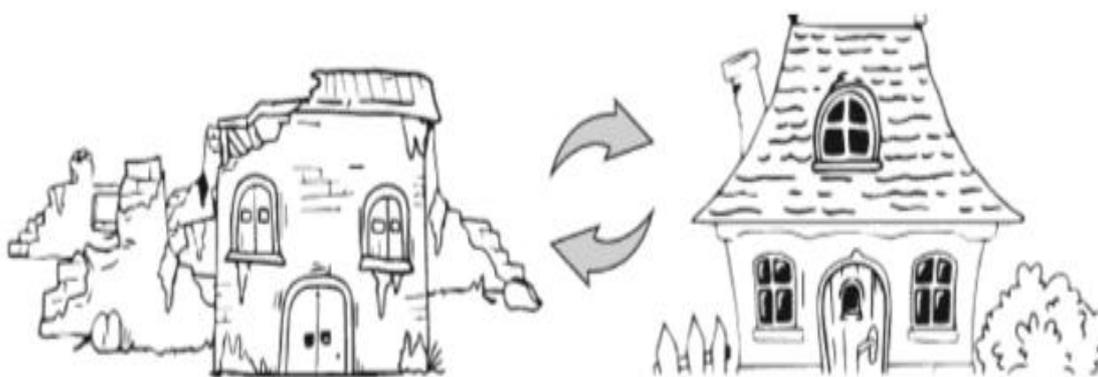
Figura 1: As "doenças" aparentes na estrutura.

De acordo com Bolina, Tutikian e Helene (2019), as manifestações patológicas são tudo aquilo que pode ser observado e caracterizado como um problema na edificação, sendo comparáveis a "doenças" aparentes na estrutura, degradando sua aparência, funcionalidade e segurança, como didaticamente aparece na Figura 1.

Os exemplos disso são: fissuras, trincas, deformações, infiltrações, manchas, entre outros. Essas manifestações podem aparecer devido a inúmeros fatores ao longo

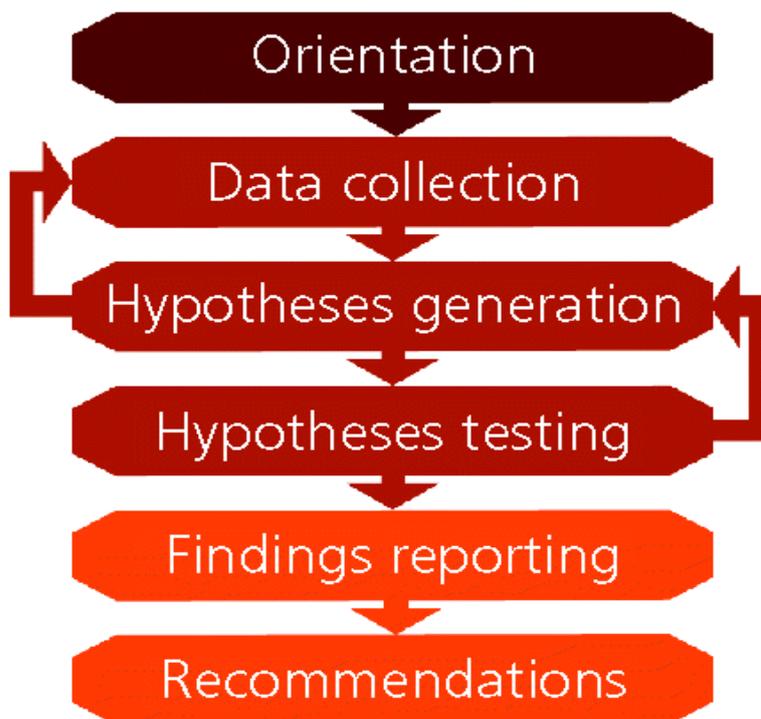
Figura 3: As seis etapas de investigação.

Essa técnica denomina-se como um sistema organizado de etapas criadas (Figura 3) para orientar o processo forense. Essa técnica, proposta por Delft, é dividida em diferentes etapas: orientação, coleta de dados, geração e teste de hipóteses, elaboração de relatório de descobertas e recomendações. Na fase de orientação, é realizada a identificação das partes interessadas no estudo, dos envolvidos e da estratégia a ser adotada para a coleta de dados. A coleta de dados, por sua vez, é subdividida em duas partes. Na primeira parte, enfoca-se na investigação in loco, através de entrevistas com pessoas que frequentam o local, e na realização de registros fotográficos. Já na segunda parte, realiza-se uma pesquisa de dados referentes a eventos similares ao investigado.

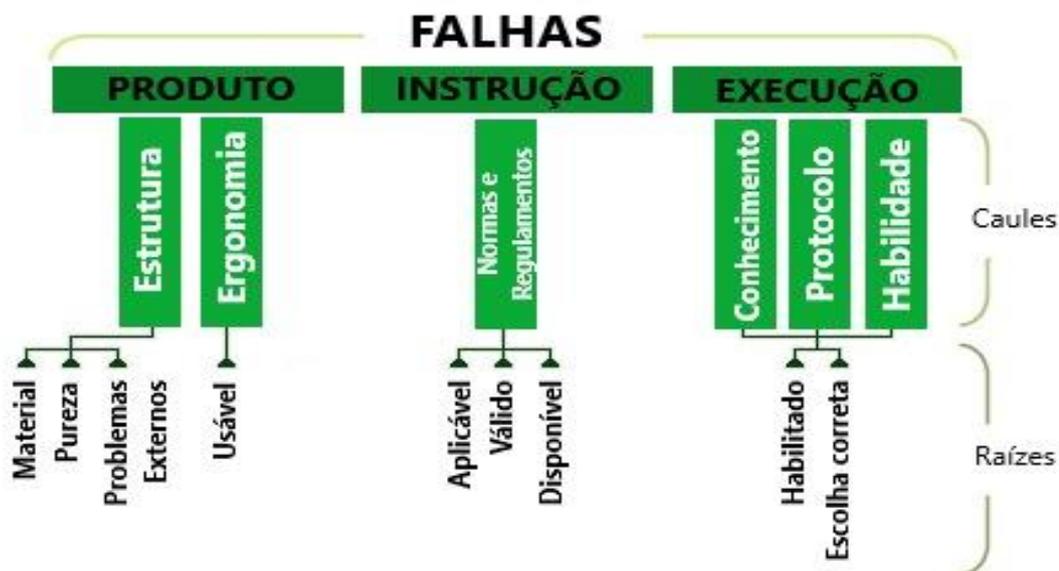
Figura 4: A árvore de falhas.

Essa técnica reconhece que identificar uma falha é um fenômeno complexo e multifacetado. A metodologia aborda a categorização das causas de falhas que podem estar relacionadas ao problema em questão. O diagrama da árvore de falhas representa o método mais sistemático e complexo dentre os três abordados. Isso se deve ao fato de que ele compreende etapas detalhadas que exigem uma verificação minuciosa de todas as possíveis causas do problema.

São feitas perguntas diretas, como: a falha ocorreu no produto, nas instruções de aplicação ou na execução? Uma investigação pode iniciar com a identificação das falhas do produto, que podem estar relacionadas às raízes causais de integridade ou ergonomia. A integridade se refere a problemas relacionados ao estado ou sistema físico do produto. Já a ergonomia refere-se a problemas decorrentes do design do sistema técnico que dificultam o uso fácil e sem erros do sistema. O método permite descobrir as causas potenciais de falha com maior precisão e assertividade em comparação com os métodos convencionais de investigação patológica.

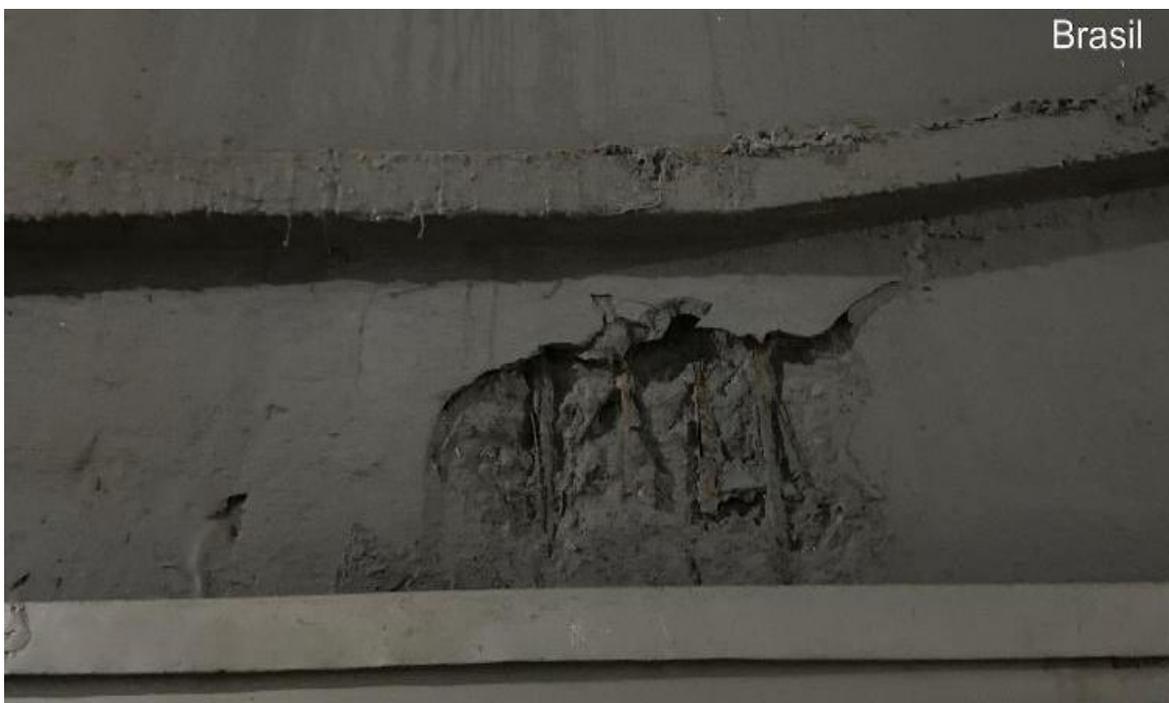
Figura 6: Cobrimento inadequado de armadura.

Uma manifestação patológica identificada foi a exposição das armaduras em uma viga localizada na escada/rampa de acesso ao Bloco D da instituição, como mostra a Figura 6. Conforme mencionado anteriormente, trata-se de uma manifestação patológica em estrutura de concreto armado, resultante de diversos fatores.

Neste local ocorreram intervenções na estrutura analisada, sendo que inicialmente foi construída uma escada com rampa interligando o bloco D superior ao bloco D inferior. Entretanto, a rampa apresentava uma inclinação incompatível com as exigências da NBR 9050:2020, assim, foi necessária a reconstrução da rampa, de modo a atender corretamente aos parâmetros estabelecidos pela norma.

Relacionando essa ocorrência ao ciclo de vida da edificação, é possível considerar que intervenções anteriores na escada, ao longo de sua vida útil, assim como o intenso fluxo de pessoas na área, podem ter contribuído significativamente para o agravamento ou surgimento da patologia observada.

Essa falha está associada ao desempenho do produto, tendo como caule ocasional a própria estrutura do local. A provável causa dessa patologia é o cobrimento inadequado do concreto, o que favorece a corrosão das armaduras. Para a correção do problema, é necessário realizar o cálculo do cobrimento conforme as exigências normativas, preparar adequadamente o substrato, realizar a limpeza e o tratamento das armaduras corroídas, e aplicar os materiais reparadores adequados, de modo a restaurar o desempenho estrutural e a durabilidade da viga.

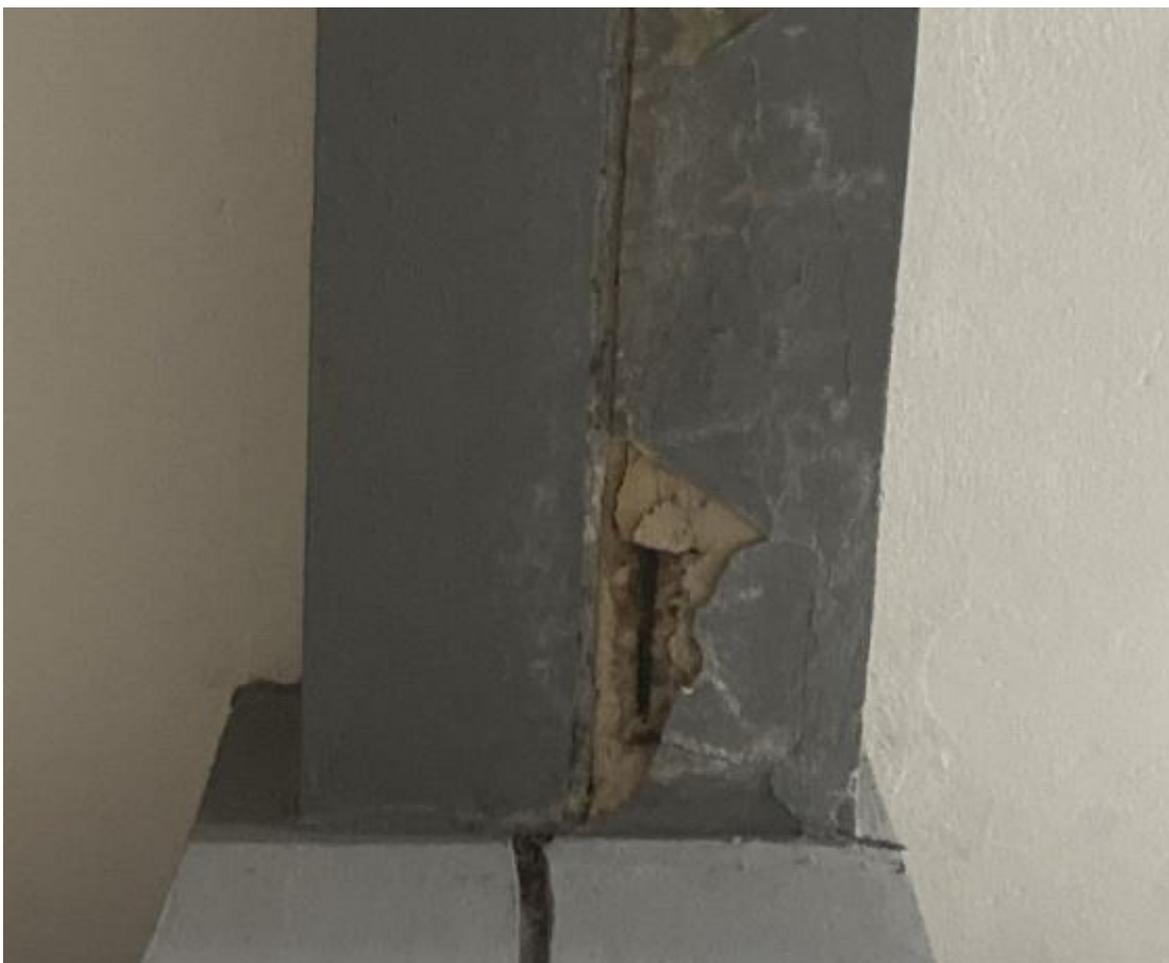
Figura 7: Abertura da junta de dilatação.

Outra manifestação patológica identificada foi a abertura anormal da junta de dilatação localizada no pavimento inferior do Bloco E (Figura 7). Nesse caso, a falha está associada ao desempenho do produto, enquanto o caule ocasional está relacionado à ergonomia, uma vez que o sistema construtivo apresenta limitações que podem gerar riscos ou desconfortos aos usuários. A causa mais provável para o surgimento da patologia é a carbonatação do concreto, aliada ao desgaste natural do sistema ao longo do tempo, o que compromete a integridade e a funcionalidade da junta de dilatação. Esse processo de deterioração pode expor armaduras, permitir infiltrações e prejudicar os movimentos estruturais que esse tipo de junta deve absorver.

A intervenção corretiva recomendada consiste na limpeza cuidadosa da área afetada, no tratamento das armaduras eventualmente corroídas (seguindo os procedimentos indicados na literatura técnica, como passivação e uso de argamassas específicas), e na recuperação da junta com materiais elásticos e compatíveis, de modo a restaurar tanto o desempenho estrutural quanto a funcionalidade da dilatação.

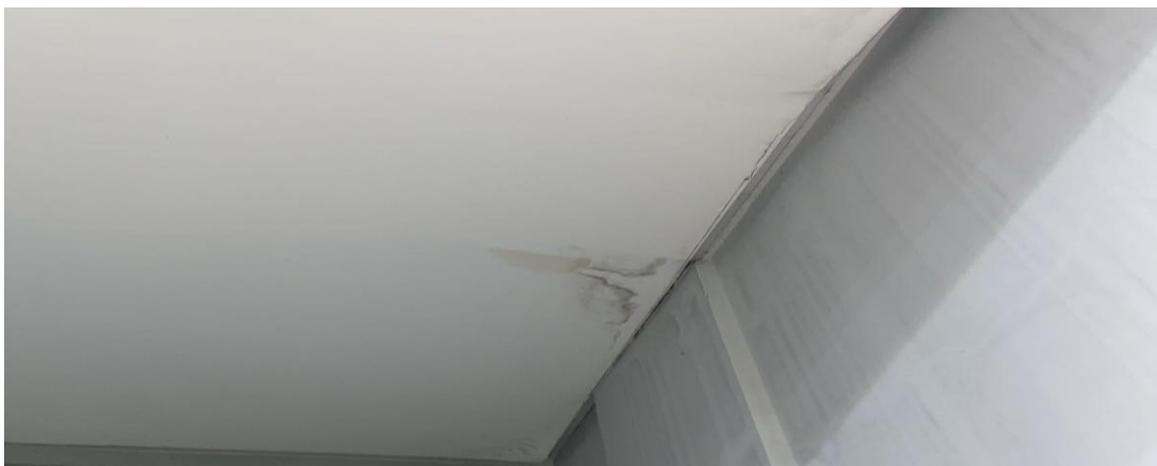
Figura 8: Infiltração em forro de gesso.

Outra patologia comumente observada na instituição refere-se às infiltrações em forros de gesso e PVC, conforme ilustrado na Figura 8, que apresenta uma infiltração no forro de gesso do bloco J. A falha está associada ao produto, e o caule ocasional também tem relação com a estrutura. A provável causa dessa patologia foi uma abertura no telhado ou a ausência de calhas e rufos, algo que não foi visualizado na visita in loco.

Para correção deste problema se faz necessário a identificação do local em que a água entra e posteriormente a sua vedação correta.

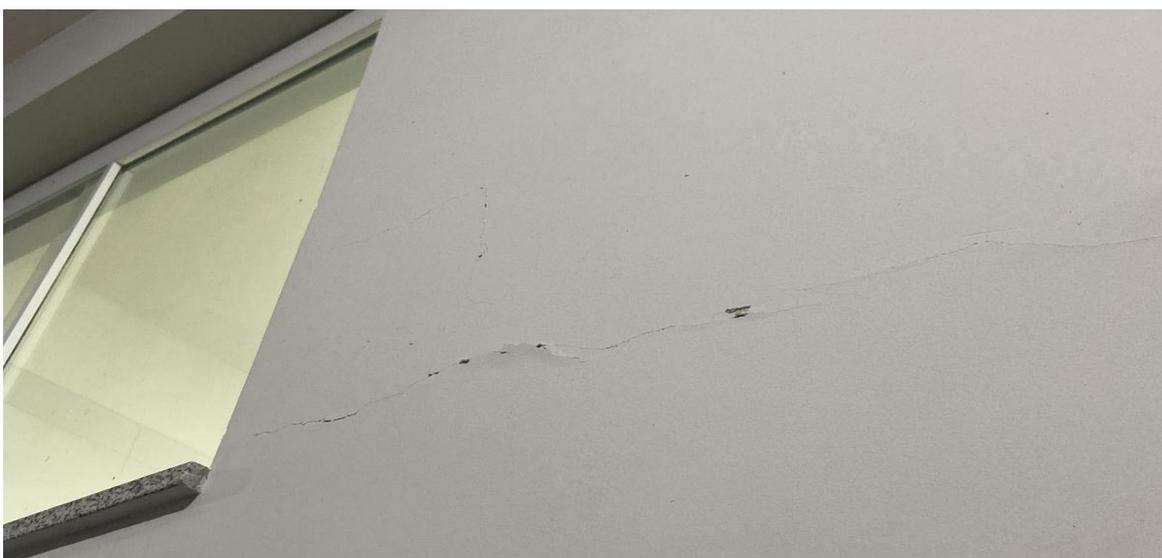
Figura 9: Fissura na parede.

Além das patologias previamente mencionadas, foram identificadas fissuras nas paredes do bloco J (Figura 9), cuja origem está associada a falhas de execução. A manifestação patológica observada está relacionada ao deficiente adensamento da argamassa de emassamento, aliado à aplicação da pintura sem o devido tempo de cura. Ademais, a proximidade da fissura com uma esquadria sujeita a movimentações pode ter contribuído para o surgimento do problema, em função das tensões adicionais geradas na região.

A solução recomendada consiste na remoção da camada de massa e da pintura existente, seguida pela reaplicação do emassamento, respeitando os critérios técnicos de adensamento e o tempo de cura adequado antes da nova pintura.

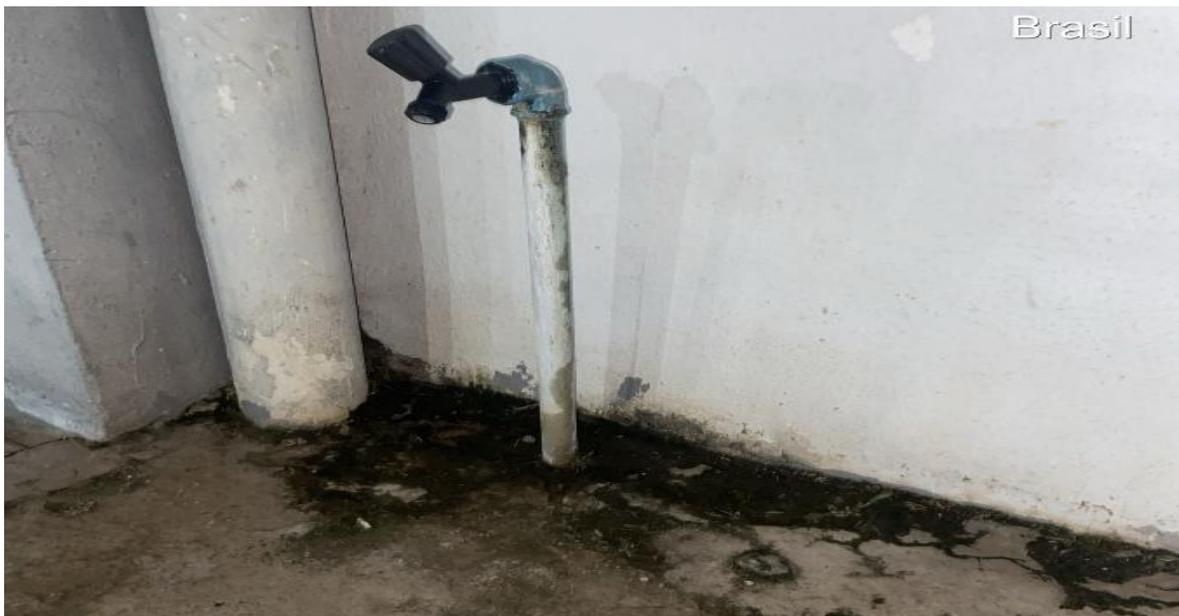
Figura 10: Perda de estanqueidade.

Ademais, na parte externa do bloco J, foi identificada uma manifestação patológica relacionada à perda de estanqueidade (Figura 10), decorrente de impermeabilização inadequada em área molhada.

Essa falha compromete a proteção da edificação contra a infiltração de água, podendo gerar danos progressivos aos elementos construtivos, como degradação de revestimentos, eflorescências e até comprometimento estrutural em casos mais severos.

A ausência de um sistema de impermeabilização eficiente indica falhas na etapa de execução ou na escolha de materiais inadequados para a função de vedação. Essa deficiência é particularmente crítica em áreas molhadas, onde a exposição constante à umidade exige um tratamento técnico rigoroso.

A correção proposta para essa patologia envolve, primeiramente, a limpeza completa da área afetada, seguida da secagem adequada da superfície. Posteriormente, deve-se realizar a aplicação de um sistema de impermeabilização tecnicamente adequado, respeitando as orientações dos fabricantes quanto à preparação da base,

número de demãos, tempo de cura e demais procedimentos necessários para garantir a estanqueidade da área.
