### **REMOÇÃO DE BROCA LENTULO NO TERÇO APICAL: RELATO DE CASO CLÍNICO**

### **LENTULOUS DRILL REMOVAL IN THE APICAL THIRD: CLINICAL CASE REPORT**

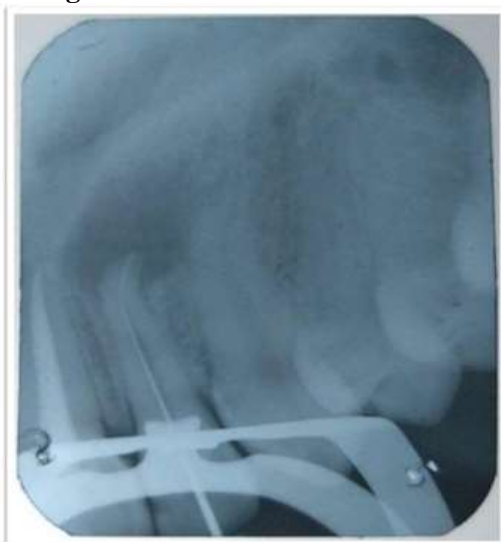
Na primeira sessão realizou-se a descontaminação, modelagem e pré-alargamento dos 2/3 do conduto com limas manuais (#15,#20,#25,#30,#35) e brocas de Gates-Glidden (#3,#2,#1), sempre com a sequência de irrigação e sucção do excesso da câmara pulpar com intuito de remover raspas de dentina produzidas durante a modelagem. Logo após foi definido a odontometria radiográfica, com lima manual, passando para a segunda fase do tratamento definindo a Lima Anatômica Inicial (LAI) e foi realizada movimentos de alargamento até 3 limas acima da LAI determinando a Lima Anatômica Final (LAF).

**Figura 2.** Lima anatômica inicial.

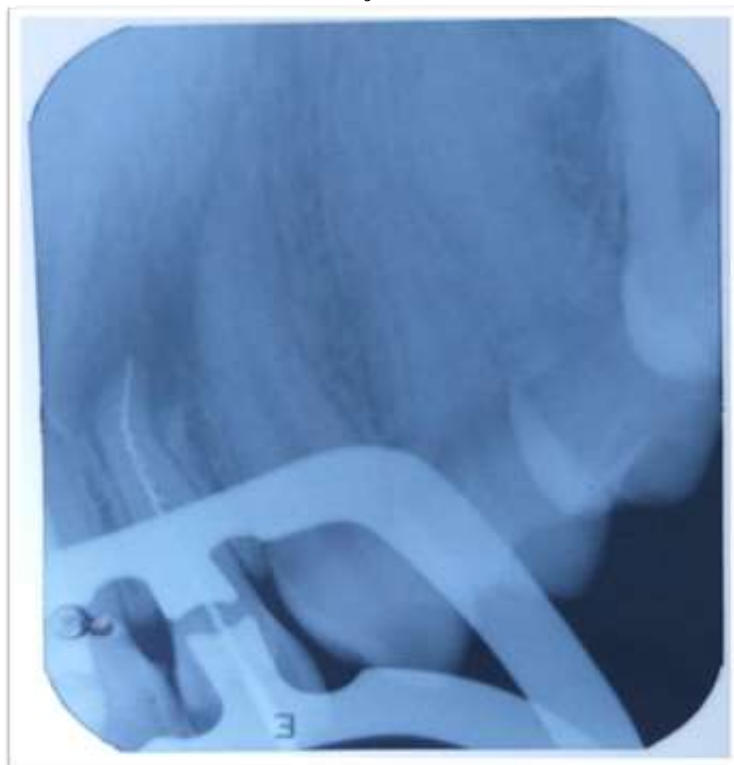
**Figura 4.** Ultrapassagem do instrumento fraturado com uma lima na tentativa de sua remoção.

Primeiramente foi realizada a ultrapassagem do instrumento fraturado com a LAI, constatado através de raio-x periapical, então utilizando ponta adaptadora de lima manual para ultrassom montada com lima de calibre compatível com a LAI, aliada a movimentos direcionados no sentido ápice-coroa com a potência de 30% do aparelho de ultrassom obtendo sucesso na remoção do fragmento fraturado como observado em radiografia transoperatória.

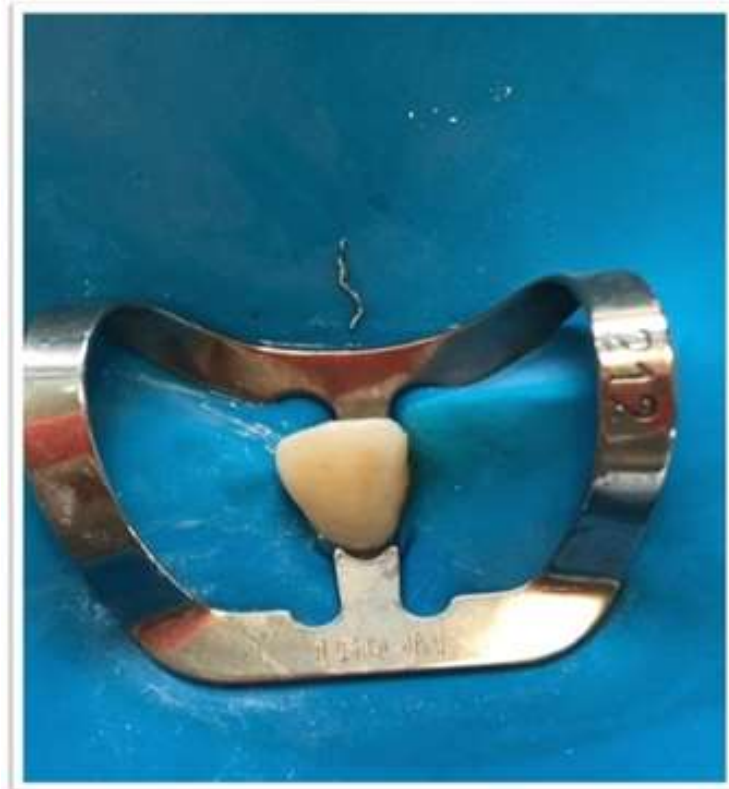
**Figura 5.** Fotografia mostrando a lentulo após sua remoção.

A técnica da ultrassom é uma das técnicas mais utilizadas, pois tem pequenas chances de perfurar as paredes dentárias e preservação da dentina. É uma técnica de grande sucesso evitando tratamento cirúrgico e economia de tempo comparado às outras intervenções, obtendo um excelente resultado na remoção da broca lentulo do elemento 22 do nosso caso clinico com facilidade.

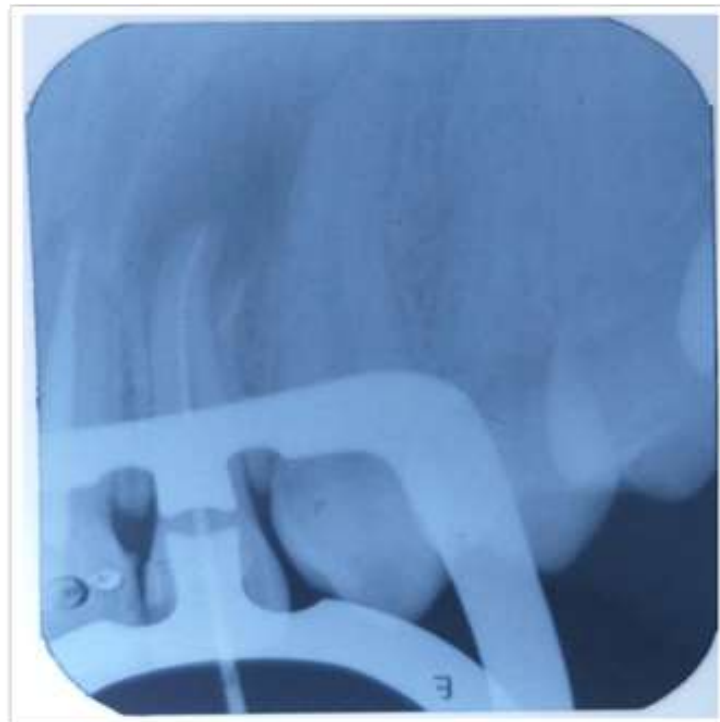
**Figura 6.** Prova do cone principal.

O tratamento foi finalizado com a confecção do batente apical, realizado com a Lima Anatômica Final (LAF), e com o recuo escalonado progressivo (step back). A obturação do canal radicular foi realizada através da técnica de condensação lateral utilizando cimento endodôntico e cone de Gutapercha principal, compatível com a LAF, e acessória para obter um selamento radicular tridimensional no limite do Comprimento Real de Trabalho (CRT) e subsequente selamento coronário com resina composta fotopolimerizável.

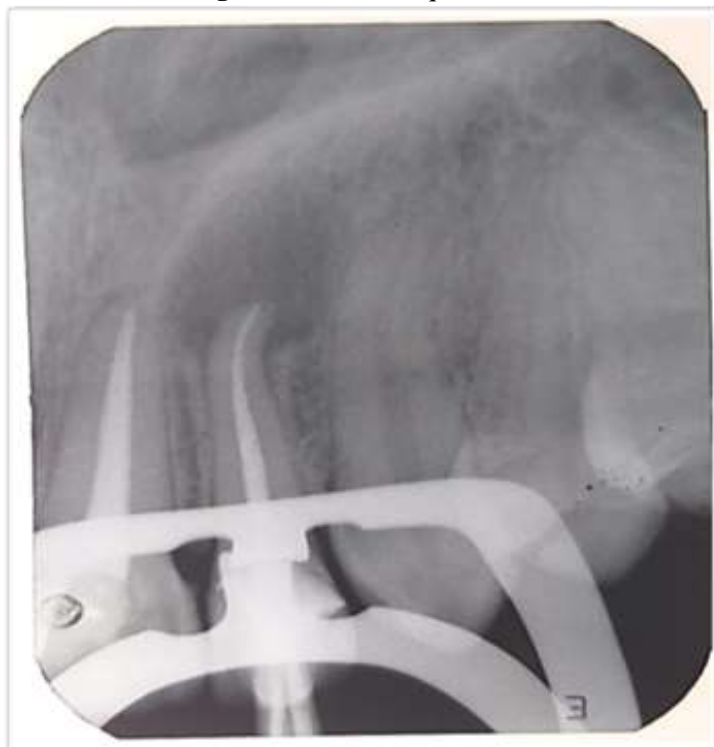
**Figura 7.** Prova de qualidade.

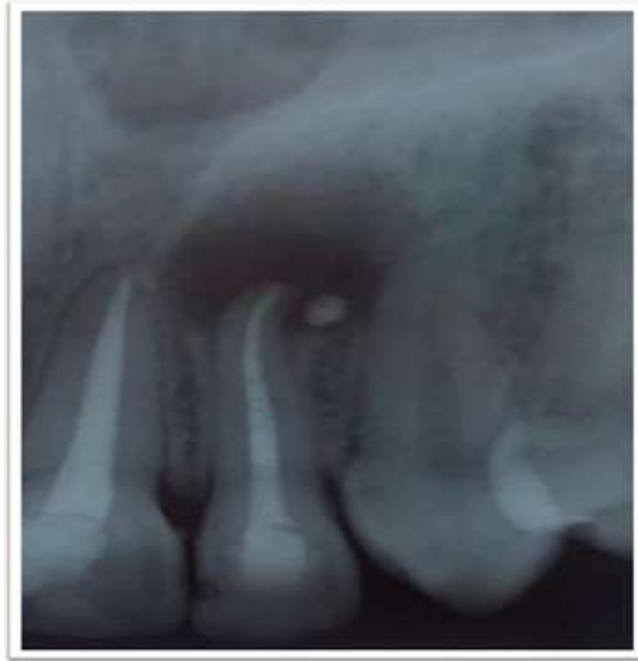
O sucesso do relato descrito foi observado em radiografia periapical de preservação após 6 meses do tratamento onde se observou o selamento radicular e coronário adequados e regressão da lesão periapical pré existente.

**Figura 9.** Radiografia de proervação de 6 meses.
